## 1986. 7. 10 鹿児島市集中豪雨によるしらす崖の崩壊について

鹿児島大学農学部 正会員 ○地頭 藺 隆  
 鹿児島大学農学部 下川 悦郎  
 鹿児島大学農学部 高野 茂  
 鹿児島大学農学部 小野 博之  
 鹿児島大学工学部 正会員 北村 良介

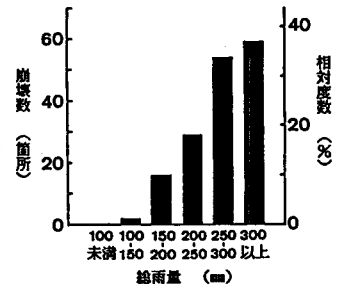
図-1 降雨域ごとの崩壊箇所の度数分布

7月10日の豪雨は鹿児島市の中央部を通る北東～南西にかけて長さ約10km、幅約3kmの範囲に集中しており、この区域内の斜面崩壊は大小160箇所にとどまった。図-1にみられるように、総雨量が多い区域ほど斜面崩壊数も多くなっている。斜面崩壊は、表層落下型崩壊・道路法肩崩壊・土石流の10箇所程度を除くほかはすべてしらす斜面上の土壌層の部分がすべり落ちる表層滑落型崩壊であった。図-2は、代表的な表層滑落型崩壊の模式図を示したものである。

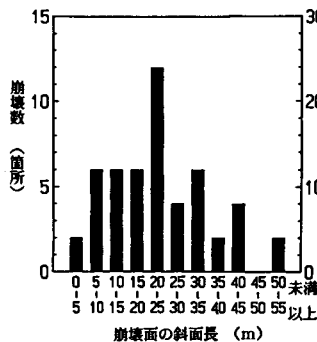
図-4 崩壊面の斜面長の度数分布

図-4および図-5は、崩壊面の斜面長および幅の度数分布図を示したものである。崩壊斜面長は3～50m（平均約21m）の範囲にあり、斜面長20～25mの崩壊が最も多い。崩壊面の幅は4～50m（平均約16m）の範囲にあり、幅5～10mの崩壊が最も多い。

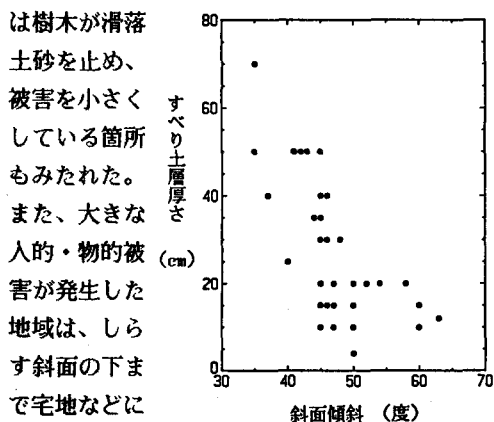
図-8 すべり土層厚さと斜面傾斜の関係  
所であった。

図-8は、崩壊地の崩壊源と考えられる斜面の上・中部におけるすべり土層の厚さと斜面傾斜の関係を示したものである。傾斜が急なほど土層は薄くなり、すべり土層も薄くなっている。

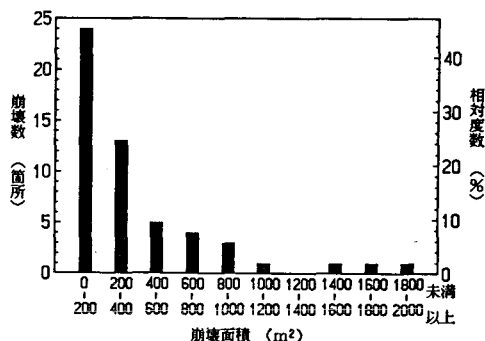
図-6 崩壊面積の度数分布

図-6は、崩壊面の面積の度数分布図を示したものである。崩壊面の面積は12～1,800m<sup>2</sup>の範囲にあり、平均約370m<sup>2</sup>であった。崩壊面積200m<sup>2</sup>以下の崩壊が半数を占めている。

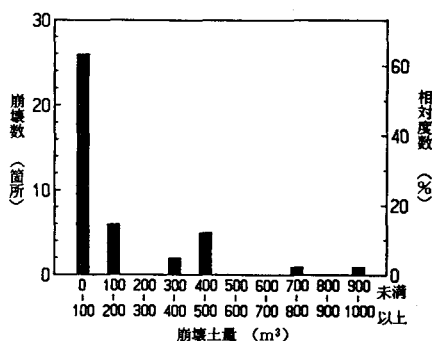
図-7 崩壊土量の度数分布

図-7は、崩壊面の面積と平均すべり層厚から計算した崩壊土量の度数分布図を示したものである。崩壊土量は3～900m<sup>3</sup>の範囲にあり、平均約150m<sup>3</sup>であった。崩壊土量100m<sup>3</sup>以下の崩壊が半数以上を占めている。

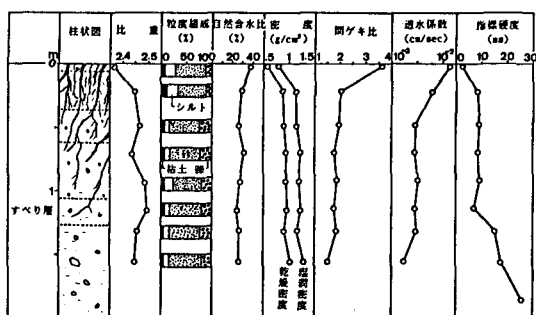
図-9 土質試験結果（武二丁目崩壊地）

崩壊地での土層断面の観察によると、土層の上層ほど樹木や草本の根系が発達しており、すべり層を境にしてそれ以下には根系はほとんどみられない。すべり落ちた樹木の根系をみると、根系の発達は土層深さ方向に1m前後となっている。図-9は、代表的な崩壊地で行った土質試験の結果の1例を示したものである。崩壊は、間ゲキ比・透水係数・指標硬度などにみられる不連続部分を境にして発生している。
