九州における宅造地関連の土砂災害の実態調査

九州東海大学 ○荒牧昭郎
 熊本大学 鈴木敦巳
 九州大学 中山 洋

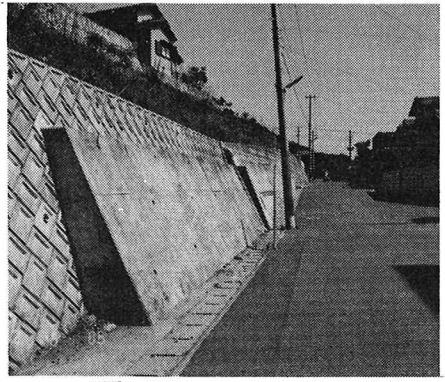
写真1 福島県水戸市大字吉田(電柱の傾斜がわかる)

例) さらに盛土部が流出したものに區別される。クラック発生が見られる擁壁は一般に高い盛土部に多く、かつ急な勾配をもつものである。しかも排水は不十分であり、とくに旧地形を考慮に入れた排水設備の設計が望まれる。また盛土杖も大きな礫を含むものもあり、載圧不十分であった事も考えられる(写真1)。

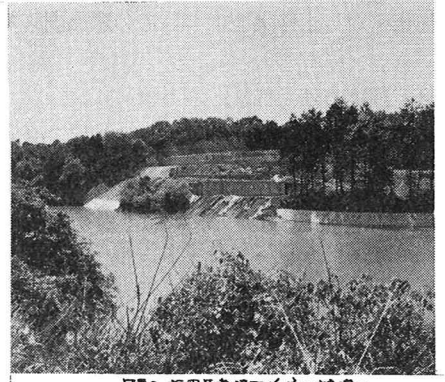
写真2 福島県赤松郡柳井町大字津生

次に擁壁が転倒し盛土杖の流出がみられたところは風化した粘土を盛土杖としており、降雨による含水比の増加と間げき水圧の増加が擁壁の転倒をもたらしただけのものと思われる(写真2)。

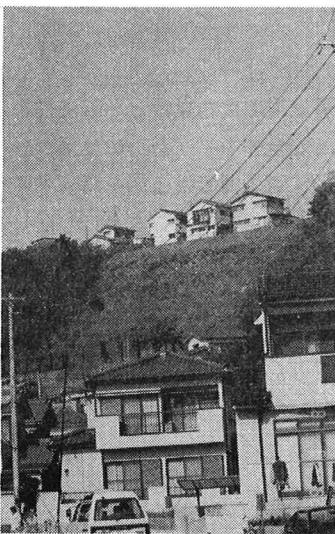
写真3 鹿嶋市字宿町

まず、鹿嶋市内にみられる斜面は「しらす」から構成されており、その上部は台地となっている。この台地に新たに団地を築くことで地盤周辺部の斜面環境変化が生じ、崩壊誘因の1つとなっていることが考えられる。このような斜面先部分には、従来から人家が集まっていることが多く被害を大きくしている(写真3)。鹿嶋市内の詳細な実態については文献(1)を参照してほしい。なお、この種の崩壊は熊本市京町台地の斜面にもみられる。この地区の地質は石炭の凝結灰岩であり、斜面には風化した軟弱土(灰土)が厚く生成しており、これが崩壊の要因となっている。

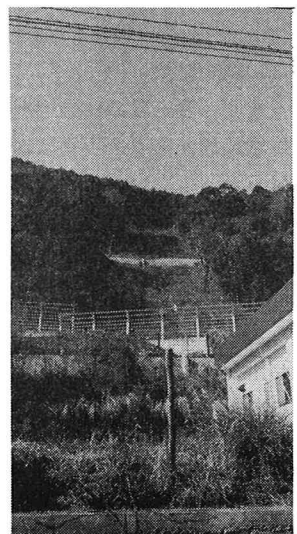
写真4 長野市北陽町

上記2県の崩壊に比べて長野県で起った大きな斜面崩壊は安山岩とその間に挟まれた凝灰角礫岩の岩体で起っている。とくに、安山岩上部の凝灰角礫岩から水が噴出した跡がみられ、多量の水がその近傍および下部の風化岩を崩壊させて大きな災害を起したものである。この種の崩壊は人為的要因はあまりなく、むしろこのような危険斜面下に人家を作った事が災害を大きくした結果となったものである。しかし、この種の崩壊は少量の降雨で起るものでない為、崩壊場所の予測は最も困難であるが、安山岩と凝灰角礫岩との境界を丁寧に調査し、崩壊域や湧水跡を調査する必要があると考えられる。
