## 有明粘土地盤における土留め工崩壊事例について

佐賀大学 理工学部 正 鬼塚克忠  
 " " 正 吉武茂樹  
 " " ○学 古場 恵

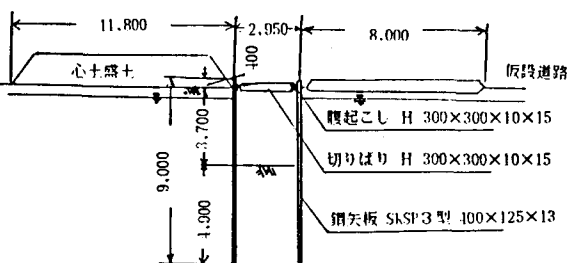
崩壊例(1)

土留め工の断面図を図-1に示す。崩壊例(1)では、管水路埋設の準備作業のため、深さ3.7mの掘削を行なった。その後鋼矢板内部の掘削底面土が約1.5m隆起し、心土仮置き側の矢板が延長10mに渡って前方向に傾き、同時に盛り上がっていた。他方、反対側の矢板については、大きな変化は見られなかった。倒壊した側の腹起こしは矢板の上端にのりあげ、仮設道路側の腹起こしは落下している。切りばりも当然のことながら落下している。

崩壊例(1)では、仮設道路の反対側に掘削土(心土)を盛り上げていた。その盛土高は約1.5m、仮置幅は約11.8m程度のものである。この盛土による

等分布荷重は $q = \gamma h = 1.35(\text{tf/m}^3) \times 1.5(\text{m}) = 2.025 = 2.0(\text{tf/m}^2)$ である。しかし、施工業者の設計計算書では、仮設道路側のみの過載荷重 $q = 1.30(\text{tf/m}^2)$ を考慮して土圧を計算しているだけである。矢板の崩壊が心土盛土側のみに生じていることより、この盛土荷重が矢板崩壊の大きな原因になっているのではないかと考えられる。そこで盛土荷重を $q = 2.0(\text{tf/m}^2)$ とし他の条件を同設計計算書と同じとして日本道路協会による道路土工・仮設構造物工指針に従って矢板の根入れを求めると約5.9mとなる。これは、同設計計算書

の4.2mと比較して約1.7m長くなる。このように地表面の盛土荷重を考慮することにより必要な矢板長はかなり大きな値となり、このことが矢板の崩壊の原因ともなりかねない。

一般に施工の手順は、1)矢板の打ち込み 2)掘削 3)腹起こし・切りばりの取り付け 4)掘削 である。崩壊例(1)では、1)切りばり・腹起こしを地表面に設置 2)矢板の打ち込み 3)掘削 の手順で施工している。この結果、腹起こし・切りばりは土圧による矢板の変形によって支えられている状態となる。また、腹起こし・切りばりの取り付けは確実に実施されなければならないのだが、当現場では十分な取り付けは行なわれておらず、腹起こしと矢板は全然固定されていなかった。このような不安定な土留め工に作用する外力が各部材に対して計算以上の大きな力を生じさせたものと考えられる。

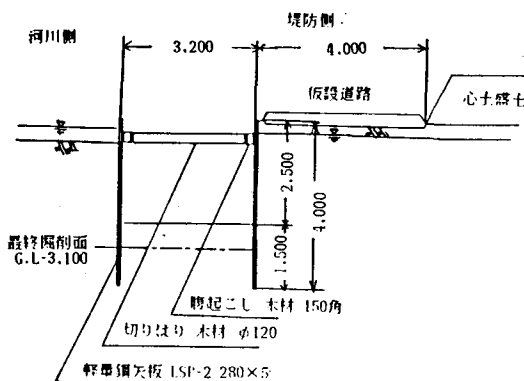
崩壊例(2)

崩壊例(2)では、護岸工事のブロック積みのため深さ3.1mの土留め工施工の途中の掘削深さ2.5mで右岸部堤防側の土留め支保工が北端より10mに渡って土圧を支え切れず崩壊し、堤防側の矢板が前方(河川側)に押し出されていた。

次に、崩壊例(2)では、使用されていた矢板長は4mであった。崩壊時の掘削深さが2.5m程度であることからして、この時点での根入れ長は1.5mである。粘着力を2通りの値について根入れ長を求めると、安全側で6.6m、平均値で5.3mとなる。本土留め工の根入れ長が1.5mなので平均値の5.3mと比べても3.8m短い。このことより極めて危険な施工であることが分かる。さらに、最終的な掘削深さ3.1mとなれば、さらに必要な根入れ長が増すこととなる。本土留め工の崩壊の大きな原因として根入れ長不足が考えられる。

崩壊例(2)では、施工手順としては、1)親杭打ち込み 2)腹起こし取り付け 3)矢板打ち込み 4)掘削(1m程度) 5)切りばり取り付け で施工している。部材の取り付け方法は、腹起こしは親杭に対して針金で固定。切りばりは腹起こしに対してカスガイで斜めに固定されていた。矢板は河川側では噛合わせて鉛直に打ち込んでいたが堤防側では矢板を5cm間隔で下端が河川側にはみ出るように斜めに打ち込んでいた。このような施工のため外力に対して各部材の取り付け箇所で不安定化を招く恐れがあった。
