## 地盤情報システムを用いた御船町東部地区山地斜面災害の解析

九州東海大学工学部

熊本大学大学院工学研究科

熊本大学地域共同研究センター

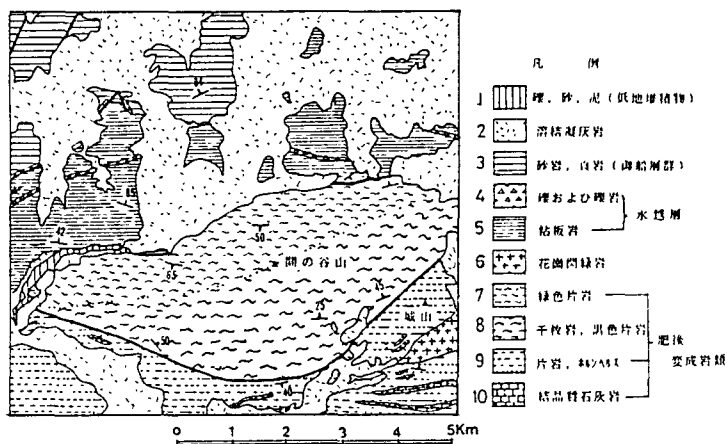
Fig.2 対象地域の地質図

この地域の地質を Fig.2に示す。古い地質としては肥後変成岩類が対象地域の南部に広く分布する。この変成岩は緑色片岩と黒色片岩を主体とする間の谷変成と片岩・ホルンフェルスと結晶質石灰岩を含む変成帯に分類できる。これらの変成作用は古生代後期の接触広域変成作用によるものであるといわれている<sup>(2)</sup>(山本, 1961)。前者の緑色片岩と黒色片岩は風化が激しく粘土化している所が見られ、その厚さは5m以上に及ぶこともある。また、その片理面は鏡肌のように光沢があり、容易にすべりやすくなっている。これらを貫いて中生代の宮の原カコウ閃緑岩が貫入している。対象地区の北部には二疊紀堆積物である水越層が分布し、これは火成岩類の層を挟む粘板岩からなっている。これに不整合に中生代後期、白亜紀の御船層が堆積している。

以上の地質間の低地を阿蘇の火砕流堆積物である熔結凝灰岩が広く分布している。
