# 関門国道トンネルPC天井版の劣化調査

九州共立大学工学部 正 員 松下博通

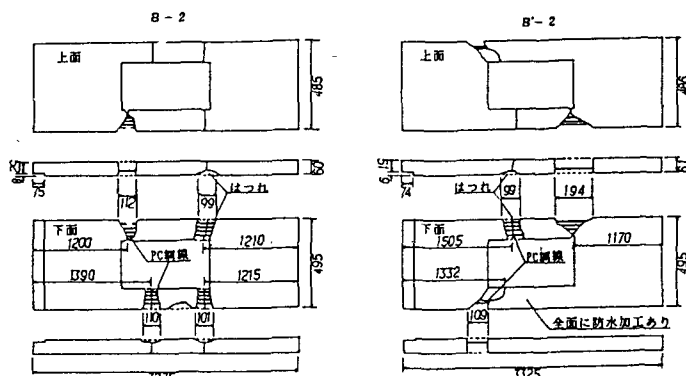
図-2 B版目視調査

は、ほとんど見られないが、B版には、図-2に示すような顕著なひび割れ・はつれが認められ、また、C版には、版長手方向に鉄筋に沿ったひび割れの発生が認められた。また、水洗後の天井版のいずれにも、モルタルのみが容易に除去され、粗骨材が露出した凹凸が見られ、化学分析の結果を待たなければならないが、A版においてもセメント成分の劣化があるものと考えられる。

表-2から、平均値は、A、B、C版の順に小さくなっており、初期品質がはば一定であったとすると、B、C版の品質低下の度合いが大きいことがわかる。また、測定値のばらつきは、B版において非常に大きく、B版の品質が必ずしも一様でないことがわかる。これは、表-3に示すB版の排気孔近傍とそれ以外の箇所のデータ分析結果から、排気孔近傍の品質低下が著しいためと考えられ、図-2に示すB版のひび割れが、排気孔近傍に集中していることと符合する。
