## 1990年7月豪雨による 阿蘇一の宮土石流の調査・解析

長崎大学工学部 学生員○川口 昇 学生員 山口 文春  
正 員 榎橋 由彦 正 員 後藤 恵之輔

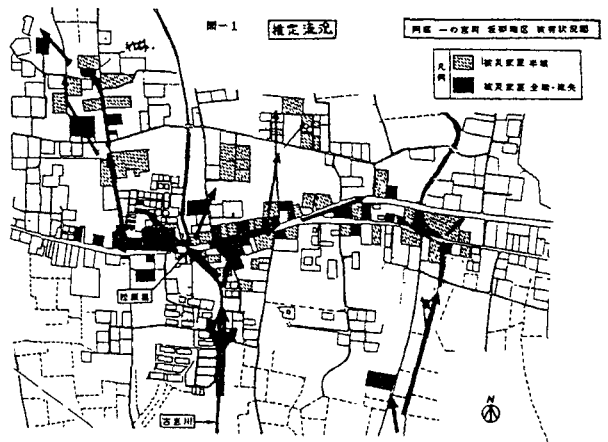
(3) 堆積域の流況 堆積域での被災家屋13戸から、当時の土石流の動態のヒアリング調査を行った結果をまとめると、堆積域の流況は図-1のように推定される。図-1からわかるように土石流（今回の場合多くの植生林の流木を含む）は古恵川を下り、主流はそのまま流下し国道57号線松原橋において流木によってつくられた自然堰によって橋の両側に氾濫した。その氾濫した泥流・流木類は国道に沿って東西へのび、人家を破壊し田畑をのみ込みながら北部へ拡がり流下していった。また、それより上流約800mの腕曲部において古恵川から東側へ氾濫した流れは、側のクリークを下りやはり国道57号線にぶつかりそこから拡がりを見せている。

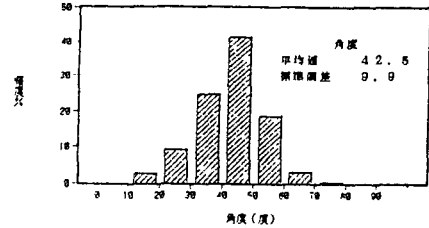
図-2 傾度グラフ (傾斜角)

(2) 表態 崩壊はすべて典型的な表層滑りであり、その深度は0.8~1.4mである。また、航空写真によって古恵川上流を写真測量し、サンプル(崩壊現場)数231個を抽出した。表-1に箱石峠北西部の崩壊斜面を例に航空写真読み取り精度の検討結果を示す。そのうち、崩壊斜面の傾斜角の頻度グラフを図-2に、箱石峠北西部の崩壊斜面より採取した試料の土性を表-2に示す。図-2から、崩壊発生部の平均傾斜角は42.5°で、1982年7月の長崎豪雨による斜面崩壊での平均傾斜角26°に比べかなり急傾斜の崩壊が多い。

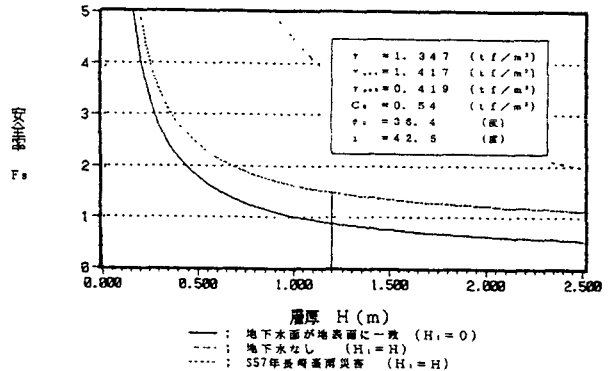
図-3 安全率と崩壊土層厚の関係

(3) 表層滑り安定計算 図-3中の土性を用いて、無限長斜面の安定計算を行った。図-3をみると同崩壊斜面は、土層厚1.2mとして無降雨の場合、長崎の斜面の安全率Fは3.4であり、今回の根子岳の崩壊現場のそれは、1.4とかなり低いことがわかる。
