# 棧橋鋼管杭の改良設計について

第四港湾建設局 北九州港工事事務所 正員 中山 茂雄

今回、改良設計を行った岸壁は北九州港（葛葉地区）-11.0m 岸壁で、昭和40年代初めに建設され、概ね20年を経過している施設であり、構造物の腐食調査を実施したところ要補修施設であると評価されたものである。本棧橋の鋼管杭はストレートシームの耐性鋼管であり、電気防食は実施せず鋼管杭の-1.0m以浅には膜厚0.05mm以上の塗装（無機質及び樹脂展色型ペイント）による防食が施されていたが、現在はほとんど残っていない。また、当初設計では腐食代は計上されていない。

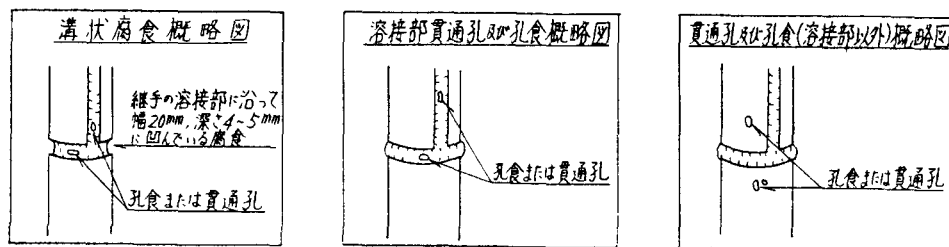
図一 腐食状況概略図

表一より杭本体の腐食速度は一般的な腐食速度（0.15mm/年）よりやや小さめであるが部分的に孔食及び貫通孔が見られ、一部の杭については鋼管杭の製管時（工場溶接）の溶接部に溝状腐食が発生している。溶接部溝状腐食の原因については、溶接部の試験片を採取し、鋼管杭と溶接棒の成分試験を行ったが、母材と溶接金属との組織差により電位差が生じ溶着金属部、熱影響部が選択腐食されたものと推定されているが、断定できる原因、要素は現在のところ不明である。

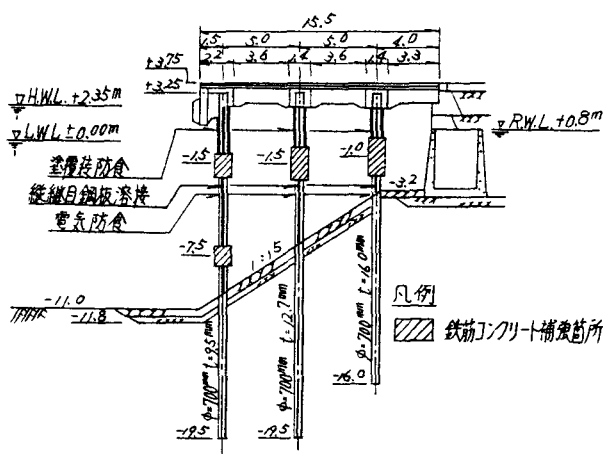
图2-1 岸壁(-11.0m)补修断面图

横方向既着接部の溝状腐食部は、腐食状況から残存耐力は 0 と考え、本来その箇所に生じる応力を鉄筋コンクリートにより継手部の上下に伝達させることとする。

上記3.の各事項に基づき図2-1及び図2-2のような改良断面とした。
