## 城郭石垣の安定問題と修復方法に関する実態調査

佐大 理工学部 学○ 福島康太郎 正 三浦 哲彦  
佐賀県教育委員会 高瀬 哲郎

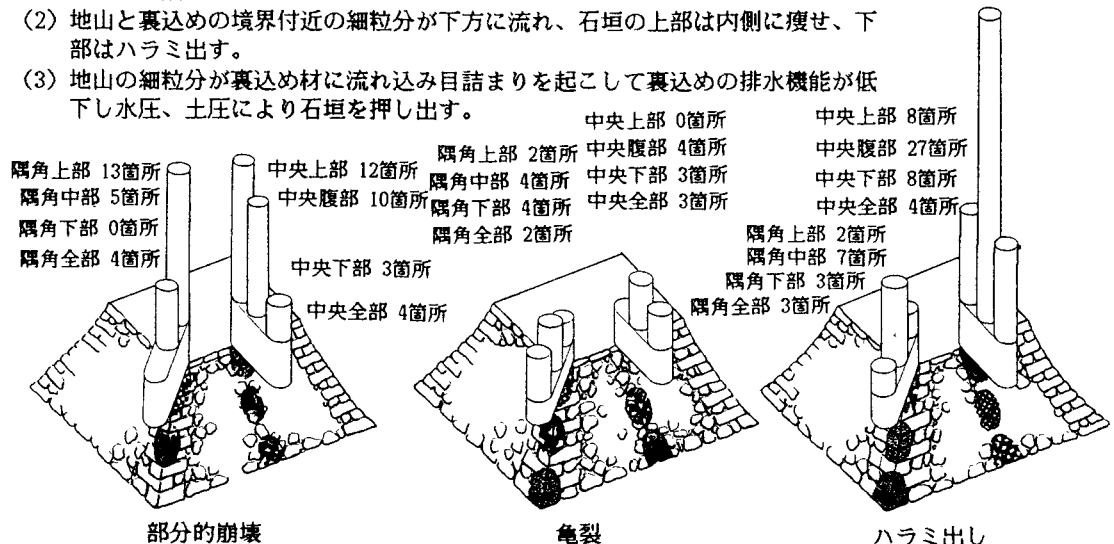
図-1 問題の場所と数

図-1は問題の場所と数を示したものである。まず、部分的崩壊は上部天端付近に多いが、堅固に組まれたはずの隅角においても少なくないのが注目される。天端付近の崩壊は、主に樹木の根によるもので、根の張り出しや風作用による樹木の揺れが石垣を内側から崩すものと考えられる。隅角部は城石垣で最も重要な部分であり、隅角下部の崩壊はみられないが、上部は意外に崩れ易いようである。隅角部が崩れているのは多くが400年以上前の古城石垣であって、隅角が野面石で組まれたことにも起因している。他に、普請した直後に、基礎地盤が軟弱であったために不等沈下を起こして崩壊した例もある。
