## 1991年台風19号による家屋被害と復旧過程の調査研究

長崎大学○学 松岡 朋秀 正 棚橋 由彦  
長崎大学 学 荒牧 憲隆 正 後藤 恵之輔

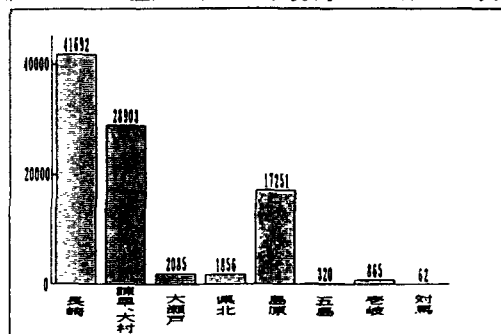
図-1 県内地域別被災状況 (世帯数)

長崎県資料<sup>1)</sup>による、県内の地域別被害状況を、図-1, 2に示す。

因みに、被害規模は、全壊、半壊、一部破損、床上浸水、床下浸水のうち一部破損家屋が90%以上を占めている。

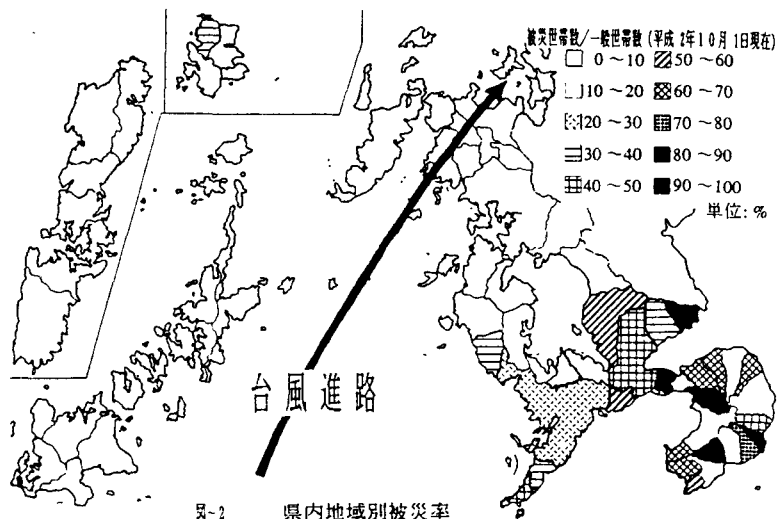
図-2 県内地域別被災率

図-2より、県北地区(佐世保地方)は台風の直撃に遭ったにもかかわらず被害率が小さいのに対し、台風の進路方向の東側にあたる島原地区や長崎地区ではそれが極めて大きくなっている。

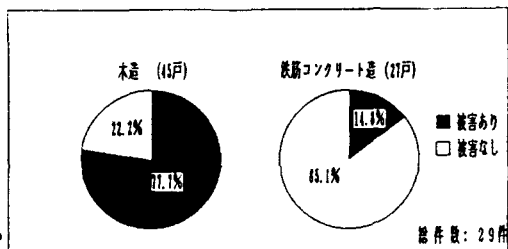
図-3 家屋構造別被害

予想されたように、木造家屋は、鉄筋コンクリート家屋に比べて被害率が高いという結果を得た(図-3)。

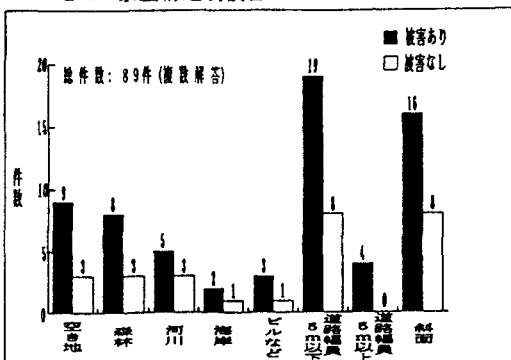
図-4 被災木造家屋の周辺微地形

周辺微地形と被害の有無の関係を図-4に示す。幅員が5m以下の道路は、あまり都市化の進んでいない高台や丘陵地に多く見られるが、その件数と、斜面の件数が目立って多い。これは斜面都市長崎の地形を反映しているものと言える。木造家屋の78%が被災しているが、周辺の微地形を見てみると、道路幅員5m以上、空き地、森林の順で被災率が高い。これらは共通して風当たりが強く、風通しが良好な地形と言うことできる。

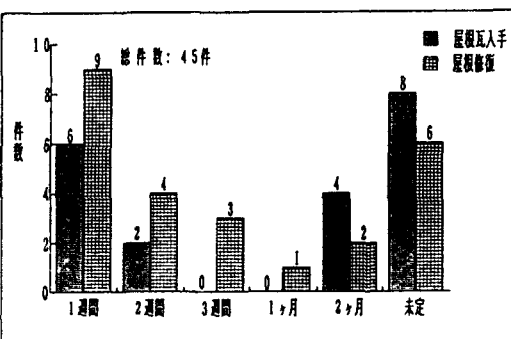
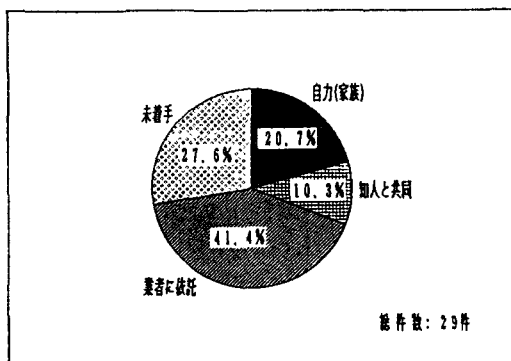
屋根瓦の入手及び屋根の修復に要した期間を図-5に、修復方法を図-6に示す。屋根瓦の入手に要した期間は、1週間以内か、2ヶ月以上要しているのが多く、3ヶ月経過した時点での未入手は、4割にものぼる。1週間以内に入手6件のうち5件は、1991年9月19日の台風17号による屋根被害の修復用に購入済であった。当然ながら、屋根瓦の入手につれて、屋根の修復作業が行われるようになったことも明らかである。このように屋根瓦の入手が困難だったのは、今回の台風が日本をおよそ縦断するコースをとったために、各地で屋根瓦に甚大な被害をもたらし、全国的な品不足に陥ったことが第1の原因として挙げられる。また図-5、6で注目すべき点は、台風通過後3ヶ月が経過した時点においても、屋根瓦が未入手であったり、修復を完全に終えていない世帯が3~4割を占めていることである。「体系化された災害復旧への対応」の確立が望まれる。
