## 中性化により鉄筋腐食を起こしたRC製ガレージへの電気防食の適用実験について

鹿児島大学工学部 正員○武若耕司 住友セメント(株) 正員 川俣孝治  
 ショーボンド建設(株) 原田勝清 インフラテック(株) 橋口 隆

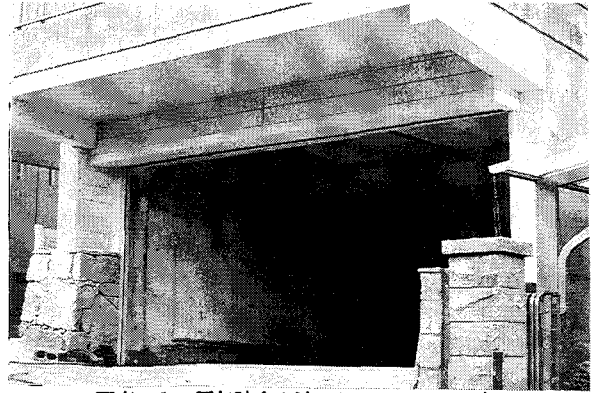
写真-1 電気防食を適用したガレージの全景

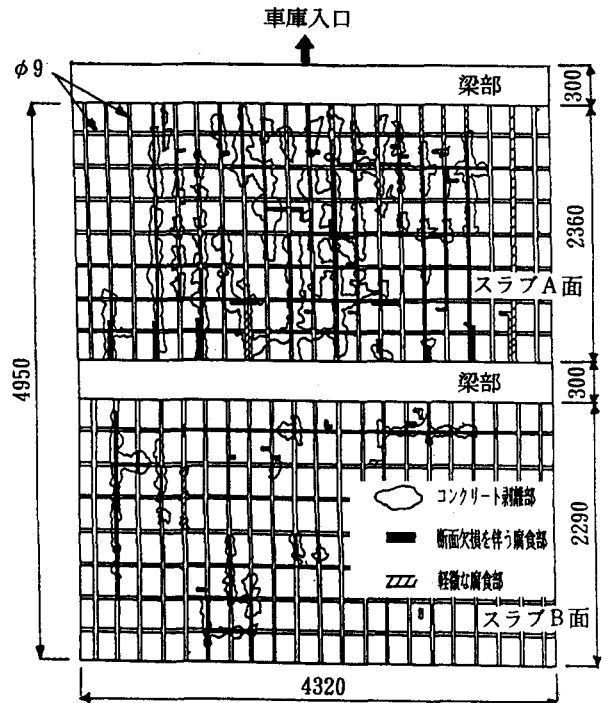
今回電気防食の施工対象とした構造物は、昭和47年に建設された個人住宅用鉄筋コンクリート製ガレージ(間口幅4.36m x 高さ2.2m x 奥行き4.95m:写真-1参照)である。図-1は、このガレージの電気防食施工前の調査結果の一例であるが、鉄筋腐食によるコンクリートの剥落やひびわれがガレージ内面の天井スラブに見られ、自然電位の測定やはつり調査の結果からこの部分の鉄筋腐食が広範囲にかなり進行していることが確認された。なお、スラブ以外の梁および壁面には劣化は全く確認されなかった。その他、表-1に示す前調査結果などから次のことが確認された。①天井スラブにおける鉄筋腐食部のかぶりは5~15mm(平均約10mm)と極めて薄い、②コンクリートの中性化深さは平均で3cmに達する、③シュミットハン

図-1 天井スラブの劣化状況 (単位:mm)

マーテストよりコンクリートの圧縮強度は $300\text{kg}/\text{cm}^2$ 程度と推定される、④コンクリートには海砂が使用されている、⑤劣化の顕在化は2~3年前からである、等である。以上の結果を総合すると、このガレージの劣化はコンクリートの中性化を主要原因として生じたものと予想された。

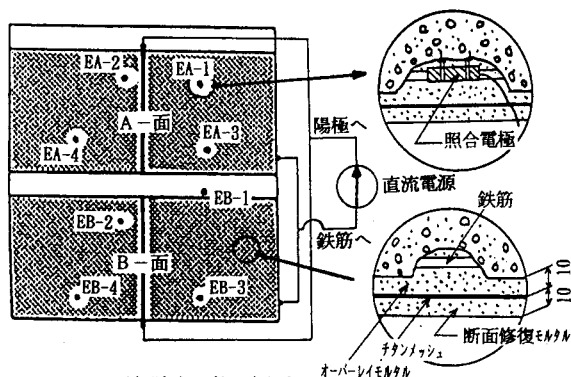
図-2 電気防食の施工概要

上述の天井スラブに、チタンメッシュを陽極材とした外部電源方式の電気防食をガレージ内側から施工し、内陸のコン

クリート構造物における電気防食の適用性を検討することにした。電気防食の施工状況及び施工手順の概要を図-2および図-3に示す。なお、防食管理の目的でスラブ面の7カ所と、比較として電気防食を行っていない梁部1カ所の計8カ所に飽和銀/塩化銀電極を埋設した。通電は施工後1カ月を経過した時点から開始することにし、その際の初期設定電流量は、通電前日に実施したE log I試験の結果を基に決定した。その結果の一例を図-4に示す。防食基準は、鉄筋電位を卑方向に $100\text{mV}$ 以上分極させる $100\text{mV}$ 分極基準に準じ、安全サイドとして $150\text{mV}$ 分極させるに必要な電流量をE log I試験の結果から求めた(表-2)。この結果をもとに、初期電流量は陽極施工単位面積当たり $15\text{mA}/\text{m}^2$ に設定した。

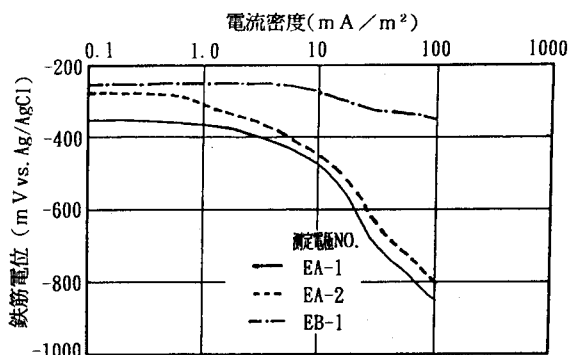
図-4 E log I テスト結果の一例

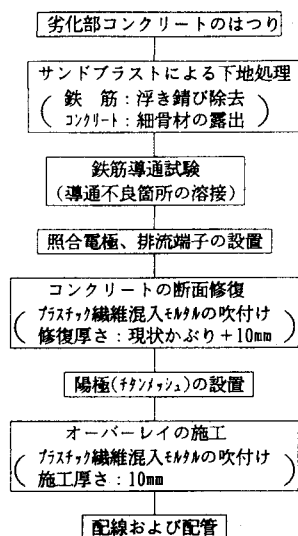
図-3 電気防食の施工手順

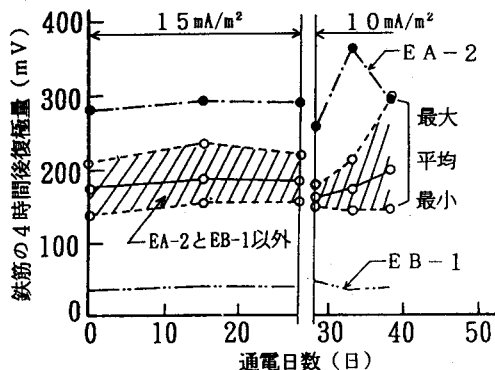
初期設定電流量 $15\text{mA}/\text{m}^2$ は、これまで、栈橋等の海洋湿潤環境下で電気防食が施工された場合と比較しても大差ない値である。また、通電1カ月を経過した時点からは通電量を $10\text{mA}/\text{m}^2$ まで下げたが、それでも現在までのところ、鉄筋分極量は少なくとも $150\text{mV}$ 程度を確保しており、十分に防食性が保たれていた(図-5)。なお、EA-2電極位置での鉄筋分極量が、他の防食施工箇所と比べて大きな値を示している。これは、防食効果に及ぼす鉄筋処理の影響を把握するため、この電極埋込み箇所付近の鉄筋のみ下地処理を鉄筋素地が現れるまで入念に行ったことと関連があるものと思われる。

図-5 通電一時停止4時間後の鉄筋電位の復極量
