## 雲仙眉山地区の土砂流出に関する調査

西日本工業大学 正会員 ○ 岩元 賢  
九州大学島原地震火山研所長 太田 一也  
長崎県・島原広域消防本部長 丸田 源二

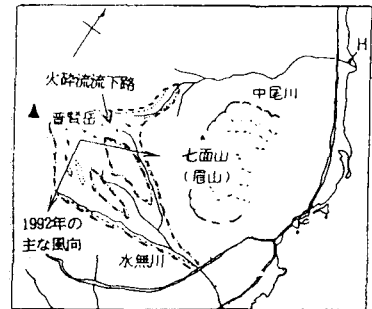
図-1 眉山位置図

眉山は雲仙火山群(主峰:普賢岳)の最東端4.5kmに位置し、2つの鐘状山塊(北部:七面山819m,南部:天狗山712m)からなる。山頂域には、0-7溪と呼ばれる滑落崖が広く分布して侵食谷が発達している(図-1)。近世以降の眉山に関する崩壊史は表-1に示す通りである。

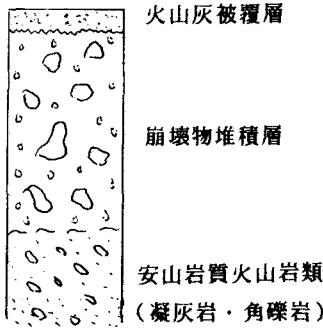
図-2 土層断面

(2) 眉山周辺の降灰による透水性の変化 これまでの調査によれば、上流域では降灰の堆積と流出が繰り返されているが常時10-30mm程度の降灰が堆積している。図-2、3は代表的な土層断面と降灰の堆積深さによる透水性の変化を示したものである。図によれば、林地の透水性は降灰によって次第に低下し、災害前の $10^{-3}$ から $10^{-4}$ のオーダーになっている。

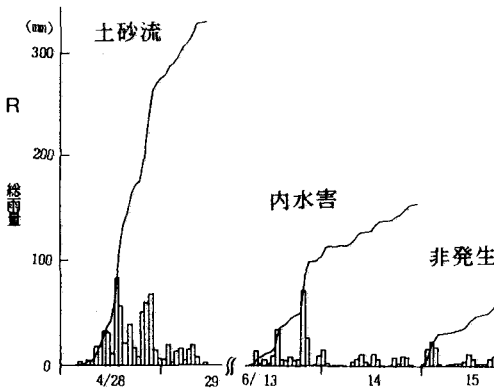
図-4 降雨と土砂災害の発生状況

(3) 豪雨による土砂流出 図-4は1993年に発生した眉山地区の土砂流出に係る降雨状況と災害発生の一例を示したものである。このような災害形態が4-10月に計12回(数万 $\text{m}^3$ /回)、6溪周辺で発生した。これらの降雨特性から土石流の発生基準雨量を求めるために、降雨の浸透と表面流の発生に起因する発生モデルを用いると図-5がえられる。データは一見すると、発生と非発生の境界がこん然としているようであるが眉山地区の土砂流出現象の経時的な状況は次のように要約できる。

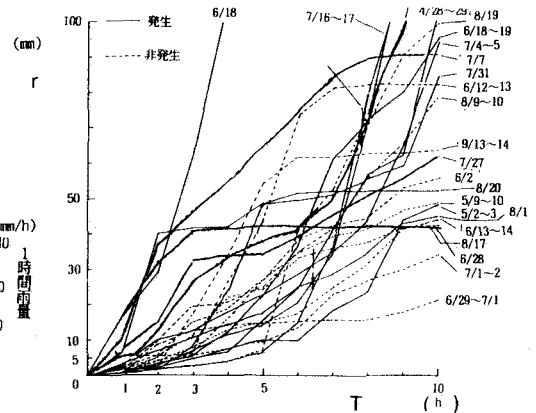
図-5 到達時間と累加雨量の関係

- ① 4-7月中旬までの短時間豪雨(到達時間: 1時間の7mm降雨)によって、上流の不安定土砂は土砂流となって流出した。
- ② 一方、7月下旬以降の降雨では初期の降雨強度が小さかったために土砂流は発生しなかった。しかし、後続の強雨によって土砂流が発生したが、この大部分は防災林内に堆積した後、泥流のみが下流へ流出したと思われる。

以上より、眉山地区の土砂流の発生基準雨量は、到達時間が1時間で7mm程度となるようである。
