## 平成5年の鹿児島豪雨災害

鹿児島工業高等専門学校 正員 正田 誠  
 同上 学生員 ○小松 寛志  
 同上 学生員 藤田 悦郎  
 (株)鹿児島航測 大窪 義春

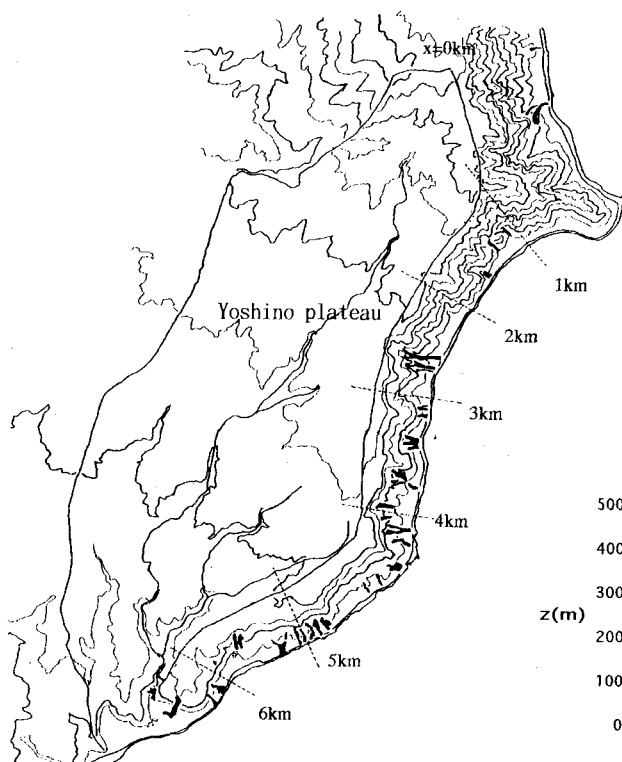
図-1 吉野台地と竜ヶ水地域の平面図

図-1は吉野台地と国道10号沿いの竜ヶ水地域の平面図で、斜面は急峻である。大崎鼻付近の山頂を $x=0$ 、南方に国道10号沿う海岸線を $x$ 軸、吉野台地に向かって水平直角に $y$ 軸、標高を $z$ 軸とする。崩壊発生地点、山頂および吉野台地の谷部の値にそれぞれ添字1,2,3をつける。図-2は横断形状( $y \sim z$ の関係)を、図-3は縦断形状( $x \sim z$ の関係)を示す。シラス台地に降った雨の流出成分は $x$ と $y$ 方向あるはずである。図-4の横軸は山頂と崩壊地点に至る水平距離 $y_2 - y_1$ (斜面に降った雨水に比例)、縦軸は崩壊地点の標高 $z_1$ で、 $z_1 = 80\text{m} \approx \text{一定}$ である。図-5は崩壊発生地点から吉野台地の谷部に至る浸潤線の動水勾配 $(z_3 - z_2)/(y_3 - y_2)$ で、 $\tan \theta \approx 0.128$ 、 $\theta = 7.3^\circ \approx \text{一定}$ である。崩壊発生地点より斜面上流の勾配 $(z_2 - z_1)/(y_2 - y_1)$ は、動水勾配に較べてかなり急である。斜面長 $y_2 - y_1$ が長くなると、崩壊発生地点より上流の斜面が緩やかでも、容易に土石流が発生することを示す。以上から、平成5年8月6日の豪雨により国道10号で土石流が発生したその主な原因は吉野台地に降った雨水の浸透水であると推測される。竜ヶ水地域における土石流の発生地点は、図-4,5の関係で与えることができる。
