風倒木の発生と河川流木に関する調査研究

西日本工業大学 正会員 岩元 賢
 建設技術研究所 正会員 ○ 原田 民司郎
 福岡県林業試験場 野田 亮

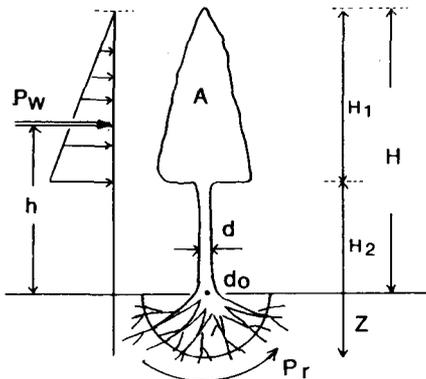
図-1 樹木の風倒抵抗モデル

風による樹木の倒伏や湾曲、折損等の発生機構は、樹冠部に作用する風圧力（ P_w ）と樹幹部の曲げ応力（ σ_x ）や根系部のせん断抵抗力（ P_r ）を考慮した立木型モデルの片持ち梁の関係式で説明できる（図-1）。

風倒木の被害形態は、上記の各力の作用点がそれぞれ樹冠や樹幹・根株等に位置する条件によって異なる。倒伏木の場合には、作用点が根株周辺に位置するため根系部のせん断抵抗力 (= 拔根抵抗力) と風モーメントとの関係は、 $M > Pr \cdot R$ の条件で発生する。

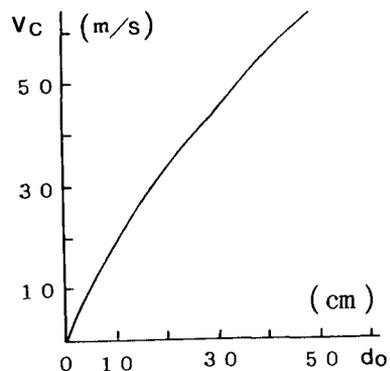
図-2 根株直径と倒伏限界風速の関係

例えば、被害が多発したスギ人工林 (樹齢: 20年、 $d = 20\text{ cm}$ 、 $H = 18\text{ m}$) の場合は、風速のみを未知数として、式 (1) - (3) の各パラメーターを現地測定値等を代入して計算すると、風速が $V = 33\text{ m/s}$ で倒伏が発生したことになる。この値は、現地調査結果とも近似している。以上より、スギの各直径に対応した倒伏限界風速の関係を図-2に示す。

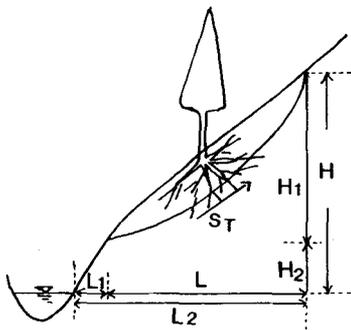
図-3 樹根を含む斜面の安定モデル

1993年6-8月に発生した筑後川の流木現象のなかで、上記①による災害の発生機構は図-3に示す 樹根を含む斜面の安定モデルで説明できる (岩元・阿部: 1990)。

例えば、Mダム周辺に発生した溪岸崩壊 (スギ人工林) に関する調査結果は表-2のようである。表より、風倒木被害を受けた斜面は土層自体の土質定数の劣下とともに樹根による安定効果も経年的に減少する相乗作用でかなり崩壊の危険性が高くなっている ($F_s < 1$) ことが検証された。その結果、筑後川支流の溪岸崩壊地 T1, Y1 に生育していた立木は、崩壊の発生と同時に流木化して河川に流出するに至った。一方、山腹に発生した小規模の崩壊 ($L1 > 50\text{ m}$) の場合は、崩壊土砂と立木が一次的に山腹斜面内に残留するために今回は流木化しなかったが、今後の出水によって流木化する可能性が高い。
