風倒木斜面の地盤強度

熊本大学工学部 正員 ○ 北園芳人  
正員 鈴木敦巳  
正員 楊 俊傑

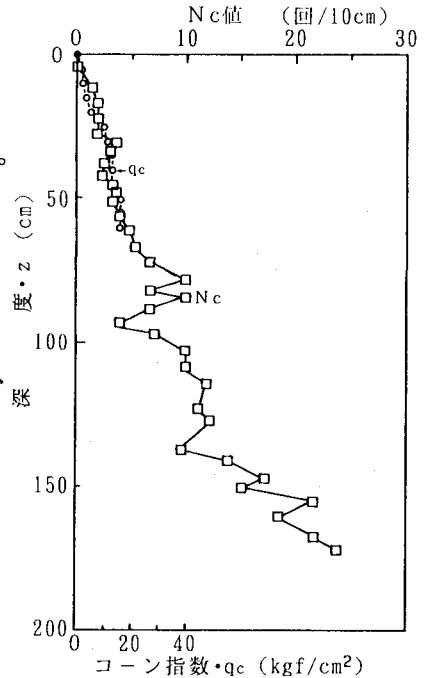
図-2 P. 1の簡易貫入試験  
・コーン貫入試験結果

斜面崩壊で露出した風化した溶結凝灰岩のNc値は20以上であったことから、これ以上では崩壊の危険度低い基岩とみなすことができる。したがって図-2のP. 1は風化層であるため、深度が増すにつれてNc値も増加しており、表層厚1.5mとなる。一方、図-3のP. 4は55cm迄は2以下と非常に弱いが、それ以後では急にNc値が増加しており、基岩に達したことが判る。このことから、崩積土の場合深さ方向にはほとんど強度は増加しないことが判った。

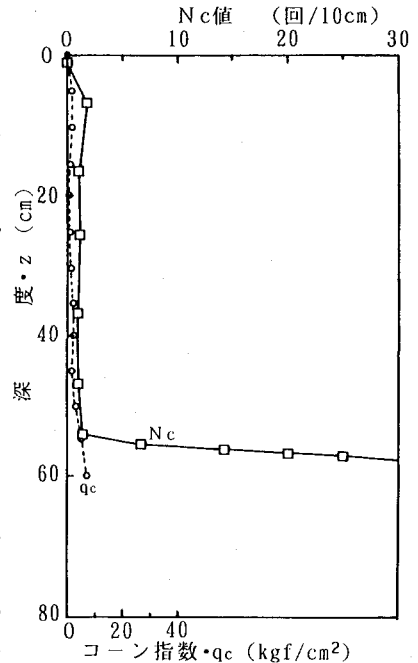
図-3 P. 4の簡易貫入試験  
・コーン貫入試験結果

P. 4は尾根地形であるため一般に崩積土の厚さが薄く、倒木の風上側はいたるところで基岩が露出しており、倒木の影響が顕著に現れる風上側の地盤強度は測定できなかった。また樹間(2m)の中央部は崩積土層が薄く原位置試験が困難であった。一方、樹木の斜面上部側はやや厚く堆積しており、ここで原位置試験を行った。この部分は今回の豪雨後も残留していることから倒木の影響が少なかった部分と考えられる。その結果は表-1、図-3の通りであり、倒木の影響が顕著と考えられる地盤の強度はこれ以下であるといえる。また、水の浸透により、これまでの斜面の調査結果より、コーン指数は35%程度低下すると考えられることから、P. 4付近の降雨時のqcは $1.6 \pm 0.65 = 1.0 \text{ kgf/cm}^2$  ( $Cu = 0.1 \text{ kgf/cm}^2$ )以下と非常に軟弱になり、さらに表層が薄いため基岩との境界まで降雨が容易に浸透し、尾根部分ではあるが傾斜が約40°と急勾配であったため基岩との境界で滑落したと考えられる。
