## 台風13号による緒方川鉄道橋流出災害

正会員 JR九州大分工事区 梅崎 泰英  
矢羽田武夫

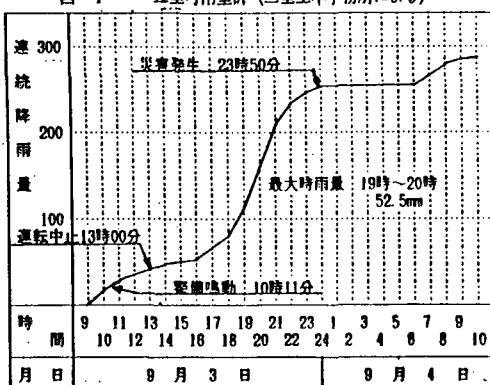
図-1 三重町雨量計（三重土木事務所による）

現地調査の結果、大野川水系の緒方川は近年まれに見る異常出水で上流より風倒木・土石等が運ばれ、緒方川橋りょうに激突、橋りょうを押し流したものと思われる。また当橋りょうは大正10年に建設されたもので、短径間で阻害率が大きく、又無筋コンクリートであった為、流木等に押し流されたものと思われる。橋りょうは岩着で根入れ長等の保守・管理において問題はなかった。橋桁・橋脚は図-2に示す位置に流出していた。なお三重町の雨量計は降り始めの9月3日午前9時から降り終わりの連続降雨量244.5mm・最大時雨量52.5mm（19時～20時）を記録した

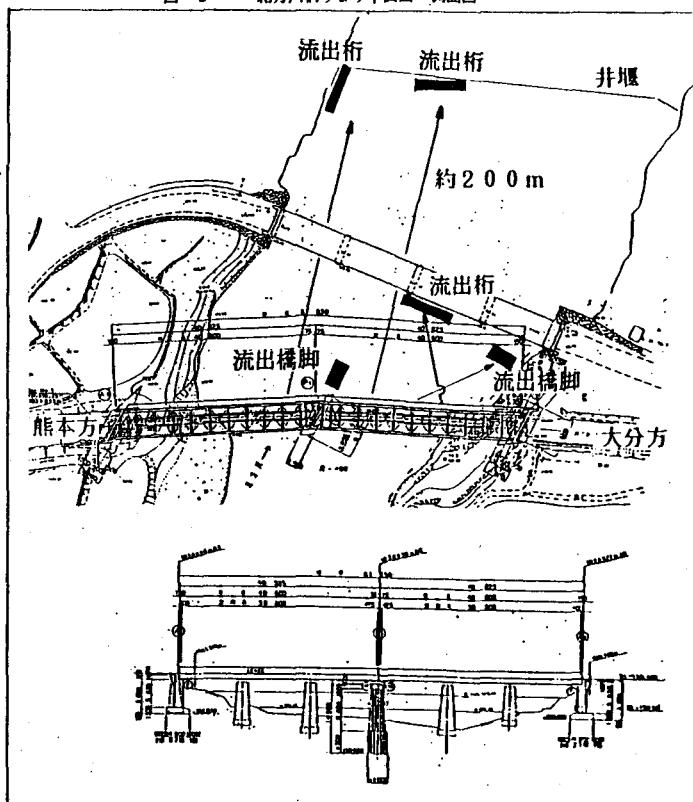
図-2 緒方川橋りょう平面図・側面図

一方、JR大分支社管轄の各保線区は台風による災害発生に備え、前日から警備に就いていた。大分地区では日豊本線が3日9時頃に、また豊肥本線は3日10時頃に雨量計が警備鳴動を発令し、大分支社災害対策本部は3日13時01分に列車の運転を見合せた。台風の接近に伴い、風雨が強くなった頃、23時20分に、三重町駅に緒方川橋りょう付近の住民から橋桁上部まで水位が上がっていると通報があった。三重町駅から連絡を受けた竹田保線区長は直ちに現場に急行した。4日0時40分に現地に到着、調査した結果、緒方川橋りょうの橋脚5基のうち3P、4Pと橋桁6連のうち3、4、5連が流出しているのを発見、直ちに関係箇所へ連絡した。

災害復旧工事の着手に際し、橋りょう形式の比較検討を行なった。3スパン・2スパンのスルーガーター及び1スパントラスによる3案を比較した。検討の結果、工期・経済性及び河川の将来計画を考慮し、2スパン・スルーガーター案を採用した。

現場は付近に大型工事用車両の進入路がなく、又工事用車両の通行する牧道路橋は昭和6年の建設で老朽化が進み、また設計荷重も輸荷重12tとなっているため、本工事の前に通行路となる道路橋の補強が先決となった。道路橋の補強の完成を待って、起点側新橋台から施工、続いて終点側新橋台、新橋脚と施工している。新橋脚は河床から4m以上掘削する深層基礎とし、災害に対し十分対処できる構造とした。
