## 「省給油床板の試験敷設について」

九州旅客鉄道株式会社 正会員 細田勝則

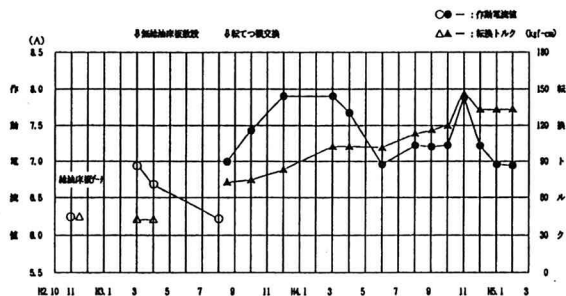
図-2 分岐器転換力の推移(赤間駅敷設)

転換力変化を図示すると、図-2に示すとおりである。これを見ると、転てつ機更换後の変化範囲が約10%程度と若干大きくなっているもののほぼ安定していると判断されるが、転換トルクについては、増加する傾向にあることが分かった。

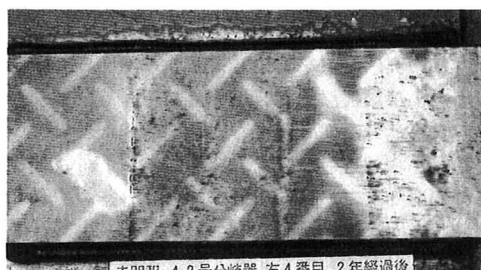
全般的な状態としては、異物の堆積、挟み込んだ異物による痕跡が観察された。また、輪重衝撃荷重による変形量は平均で0.09mm、最大で0.12mmと問題のない状態であった。更に、床板の摩耗量は、0.02mm程度と少ない状態であり、溶接部の固定状態もクラック等の発生は認められなかった。

なお、2年間使用した床板の表面清掃後の状態は、写真に示すとおりである。

- (1) 摩擦係数を良好な状態に維持するためには、約3箇月から1年の間に堆積異物の除去を目的とした清掃を最低でも1回は必要であり、出来れば3箇月～6箇月に1回程度実施することが望ましい。
- (2) 脱油率を50%程度に維持するためには、1年に1回程度は塗油することが必要と考える。但し、粘性の高い油は不転換につながる恐れがあるという総研の指摘もあり、塗油に使用する油は、オイレス床板に含浸させてある油と同種類のものとする必要がある。
- (3) スミ肉溶接部における耐久性については、今後更に確認する必要があるため観察を継続する。
