## 老朽化した珪藻吹付け斜面の補修ならびに緑化効果

インフラテック㈱ 正会員 南 英明 宮崎大学 工学部 正会員 瀬崎 満弘  
宮崎大学 工学部 正会員 横田 漢 大東建設工業㈱ 正会員 満倉 忠勝

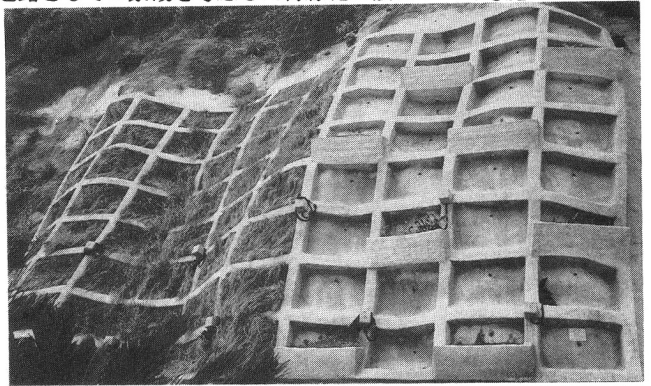
写真-1 補修斜面（日南市風田地区）

宮崎市から鹿児島県国分市に至る国道 220号線の日南海岸線地域では、砂岩・泥岩の互層で構成される日南層群や宮崎層群が広く分布しており、この地域では砂岩・泥岩の風化帯をすべり面とする大規模な地すべりを誘発することとなる。それゆえ、国道沿いの斜面では地すべりや崩壊の安定工法として珪藻吹付け工法が多く用いられている。しかし、長年月を経た珪藻吹付け斜面においては、地山そのものの風化進行等により地山と珪藻部との付着能力が低下し珪藻剥離や地山の湾曲（はらみ）に伴うクラック破壊などが原因となり珪藻部の老朽化が顕著化している。

本試験は、写真-1に示す既存珪藻斜面(直高8m)に直接フルーム工ならびに植栽ボックスを施工した後に、仮想すべり面に対して 20° の傾斜で異形鉄筋 D25 (SD295A)を長さ 3mで図-1に示すように 9 箇所配置している。なお、鉄筋には30cm 間隔でひずみゲージを貼付した。

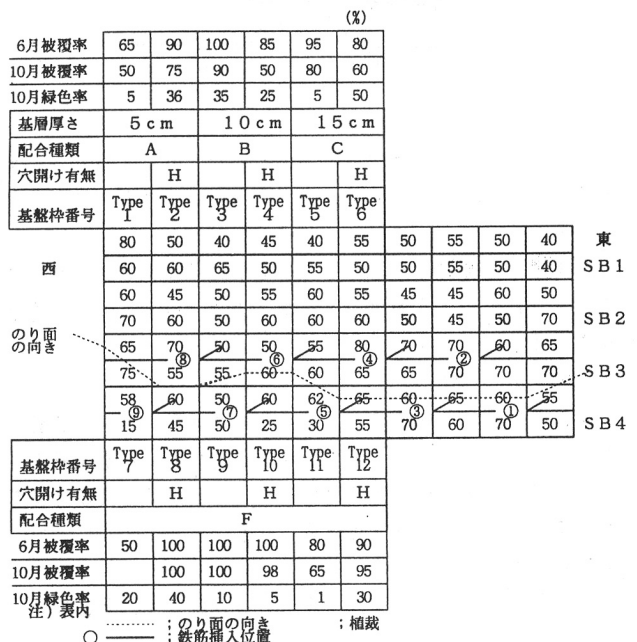
図-1 現場配置図

図-1 中枠内の数字は斜面の傾斜角を示している。図-1 のType 1~6 までの牧草種については、平成 6 年 6 月の調査時に基盤層厚さ 5cm の Type1 を除き被覆率が 80% 以上となっている。中でもバミューダグラス、クサキ、31, ジャコ、2 が 6 月と 10 月の調査を通じて生育が確認された。10 月の緑色率については Type6 が 50% と最も高い値を示した。草丈は平均して 40cm 程度であるのに対し Type4, 6 (ベルカ孔あけ) では 100cm 以上に育ったものもみられた。斜面下段のワケ配合 Type 7~12 についても、上段と同様に Type 7 の被覆率が低いことが図中の表よりわかる。下段においてもジャコ、2 の生育は良好であり、10 月の調査では大金鶏菊の生育が Type11 を除き確認された。

Type 1~12 において被覆率は、厚層盤厚 5cm の孔処理を施していないものについては低い値を示したが、他のものに関しては大きな差異は認められなかった。

しかしながら、育成状況は厚層盤厚 10, 15cm (Type 4, 6) の孔処理を施したものが草丈が高い傾向にある。

植生の種類を表-1 に吹付け位置、基盤材厚さを図-1 に示す。なお、地山に根茎を侵入させその生育状況を把握するために図中基盤枠番号の偶数番のものは枠内の既存モルタル面にφ50mm の孔を5箇所設けている。

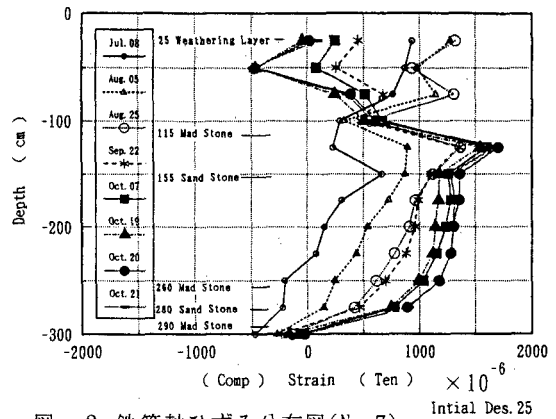
図-2 鉄筋軸ひずみ分布図(No.7)

図-2において鉄筋頭部から 0.70mの所で軸ひずみは 0(せん断力は 0)となり、最大曲げモーメントが生じていることがわかる(図-3)。

なお、鉄筋頭部から 0.25 ~ 1.15m の部分には、亀裂が発達しその亀裂面に沿って風化している泥岩層が存在し、その弱層ですべり面が形成されているものと考えられる。

すべり面を境界として深さ1.10m 位置で軸ひずみはピーク値を示した後、深さ方向 2.5m まで一様に引張りひずみが分布して鉄筋端部でのひずみは 0に収束している。このことは、すべり面上層の土塊の変位により生じた引張り力に対してすべり面以下の補強材部分で十分な定着力が得られていることを示す。
