## 既設R C T桁橋の動的載荷試験

(株)建設技術研究所 ○正員 谷 大輔  
 (株)建設技術研究所 正員 入江 達雄  
 宮 崎 県 岡山 義人  
 宮 崎 県 大牟田 敏治

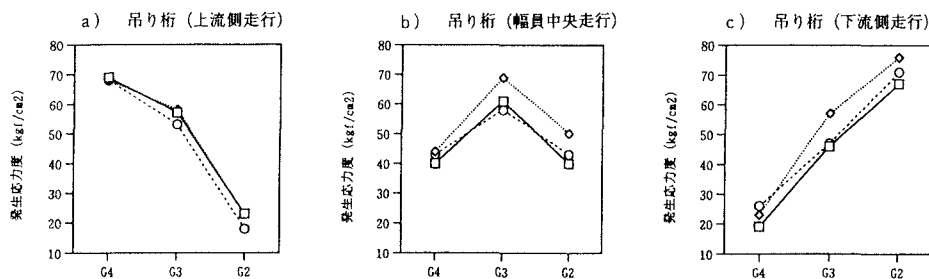
図-2 主桁の発生応力度(吊り桁)

載荷荷重車の上流側走行時と下流側走行時で、各桁の応力度の発生状況は対称である（図－2－a、図－2－c）。また、幅員中央走行時もG3桁（中央の桁）を中心に対称に応力度が発生している（図－2－b）。このことより、応力の流れに影響を与えるような損傷が発生していないと言える。

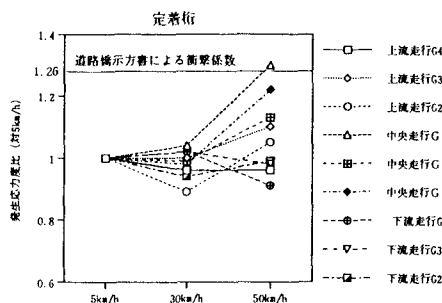
図－4 走行速度による発生応力度の比率

また、速度ごとの発生応力度の変化を、走行速度5km/h（低速で走行するため衝撃の影響を受けにくい）を基準として比率で表す（図－4）。この比率は、設計における衝撃係数に値する。走行速度や測定位置によるばらつきはあるものの、道路橋示方書<sup>1)</sup>による衝撃係数よりも低い値を示している。
