## 礫間浄化施設の水質特性

佐賀大学 理工学部 ○学 浜田 忍

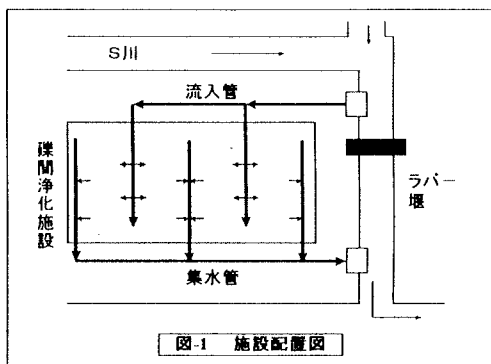
図-1 にS川礫間浄化施設の設計諸元及び浄化施設の概略配置図を示す。取水方法はラバー堰による自然流下方式、間欠エアレーションによる排泥方式が用いられている。取水口から礫層内への通水には流入管を使用している。

- ・設計諸元 有効水深 2.5m 全槽面積 1760m<sup>2</sup>  
礫形状 50mm×150mm  
空隙率 40%  
曝気量 20m<sup>3</sup>/min×2 台
- ・計画諸元 計画浄化水量 0.27m<sup>3</sup>/sec  
計画流入水質 BOD:25ppm  
SS:30ppm  
計画目標除去率 BOD:75%、SS:80%

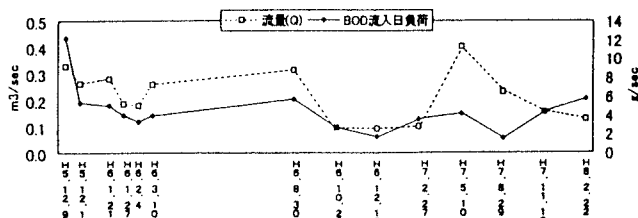
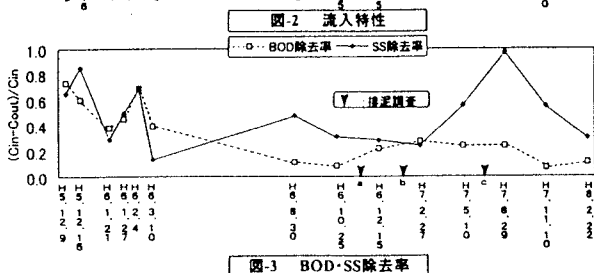
図-2 に、施設へのBOD流入特性、図-3 にBOD、SS除去率を示す。夏期と冬期のデータを比べた場合、流入量・

流入濃度とも季節により差があるものの、BOD流入日負荷量は通年約345600g/dayと安定している。平均除去率はBOD:40%、SS:60%となっており、共に目標以下となっている。過去に除去率回復を目的とする曝気排泥操作(図-3 a, b, c)が行われている(a, bでは施設半槽の曝気、cでは全槽に渡る曝気)。a, bの操作によるSS除去率の回復はあまり見られないが、cについては除去率95%まで回復を見せている。BODについては回復効果はほとんど見られないようである。平均排泥量も除去SS量の1割弱と低く、曝気排泥による除去率の回復・排泥効果はほとんど期待できない状態である。

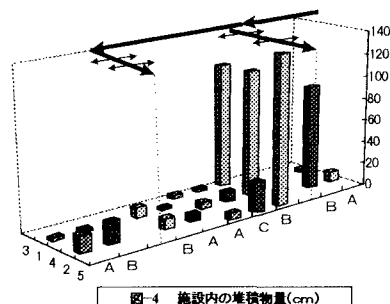
図-4 施設内の堆積物量(cm)

図-4に施設内の堆積物量を示す。矢印は流入管・集水管及び流入方向を表す。流入口に近い流入部では100cmを越える堆積量があり、堆積状況の不均一性が見られる。流入管周辺での堆積物量が特に多いことから、目詰まりも生じているものと思われる。堆積量の多いブロックの、BOD(図-5)、SS(図-6)、DO(図-7)を示す。観測孔B-3ではDO及びSS濃度が高い値を示している。BOD濃度も高いことから、この付近での浄化は行われておらず、局所的な流れ(水みち)が生じているものと思われる。また、流入管先端部付近でのDO、SS濃度が低いことから、通水がほとんど行われておらず流入管内において目詰まりも発生しているものと思われる。一方、集水管付近でのDO濃度が0.5mg/l以下であることから堆積物の腐敗が起こっているものと思われる。

以上のことから、本施設の流入は線源方式であるために、管内の圧力分布によって滞留部が生じ易くなったものと考えられる。当施設での腐敗・悪臭問題は局所的に堆積した滞留部で生じているものと思われる。一般的に礫間浄化施設では滞留時間が短いため、除去率を維持するためには流入部での流れの均一性が重要となる。流れの均一性については、横断方向に注意を払う必要があり、具体的には樹構造とし全横断面に流入させる方式が好ましいものと思われる。

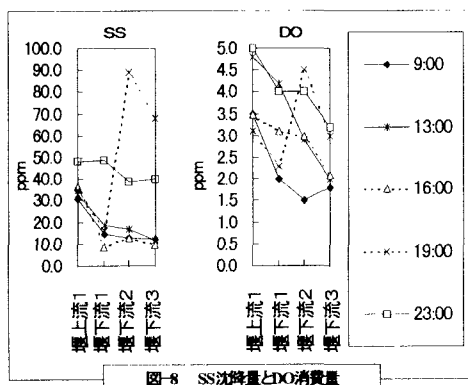
図-8 SS沈降量とDO消費量

図-8に、堰上げによって生じる背水部(全長:約900m)でのSS及びDO濃度変化を示す。採水地点を堰上流1(0m)、下流方向に3点(堰下流1:190m、堰下流2:390m、堰下流3:620m)の計4地点(括弧内は背水部上流からの距離)とした。

背水部内では、沈降によるSS性懸濁物質の濃度減少が認められる。一方、堆積物などによる流下方向の酸素消費も進んでおり、底泥のヘドロ化・悪臭発生が懸念される。背水部での懸濁性物質の沈降は浄化施設への流入負荷を軽減させる効果を有するものの、一方ではラバー堰による背水部での二次的問題が発生することに充分配慮する必要がある。河川勾配が緩やかなため背水部が広範囲に形成される場合、ポンプによる取水も考慮に入れた設計が必要であると思われる。
