## 出水市針原川の土石流災害について

九州大学工学部 正員 平野 宗夫  
 鹿児島工業高等専門学校 正員○疋田 誠  
 同上 学生員 古別府慶一  
 同上 学生員 山路 陽輔

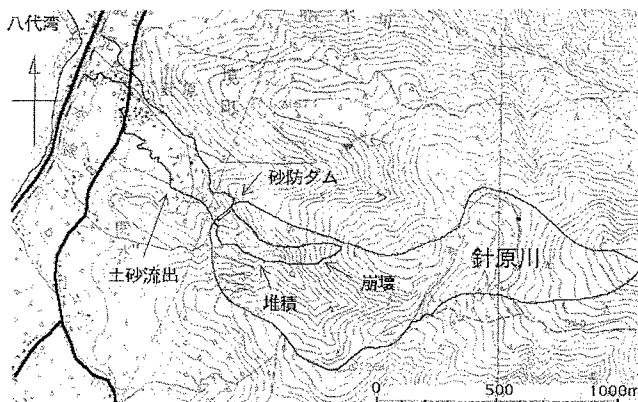
図-1. 針原川流域の地形図

針原川流域の地形図を図-1に示す。砂防ダム地点の流域面積は0.68km<sup>2</sup>、山頂からの距離は1.38kmである。今回発生した崩壊地は標高100～200m付近にある。そこを含む矢筈岳西麓は緩斜面を持つ小起伏山地を有し、砂防ダム下流から河口にかけては扇状地となっている。針原川の河床勾配は、上流域から右岸の扇頂部まで急勾配で、大体1/6～1/8ぐらいである。扇頂部から扇状地中央部までが1/19、そこから河口までは1/30となっている。

崩壊地の最大崩壊幅は約90m、平均崩壊幅は約70m、最大崩壊深さは鉛直方向で約28m、最大崩壊斜面長は約220mであった。今回の災害の氾濫面積は航空写真により、約0.151m<sup>2</sup>（ダムより上流の崩壊地を含む面積は0.043m<sup>2</sup>、下流は0.108km<sup>2</sup>）であった。

平成9年5月13日のマグニチュード6.2の鹿児島北西部地震では、出水市で、756galの地震動が科学技術庁防災科学技術研究所により記録されている。針原地区は震源（紫尾山）から北北東21kmの位置にあり、図-1に示す崩壊

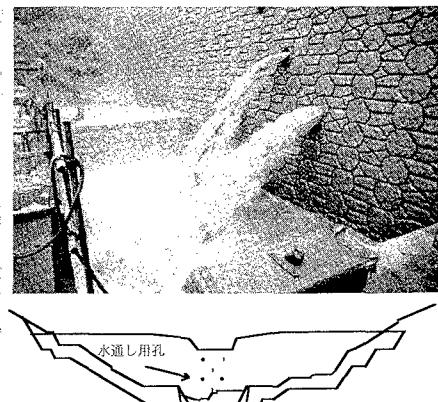
図-2. 砂防ダムからの流出 (H29年7月9日14時頃)

砂防ダムは、河口から1.3kmの位置にあり、重力式コンクリートダム（ダム高14m、堤長85m、計画貯砂量22000m<sup>3</sup>、水通し底幅8m）である。計画流出土砂量は、52,000m<sup>3</sup>としている。土石流により右岸袖部等の一部が破損した。ダムの容量は約52,000m<sup>3</sup>と算出された。図-2に砂防ダムの水通しの孔（4段、計6個）からの流出、堤体正面図を示す。

土石流の発生は7月10日の0時44分頃である。砂防ダムの水通しの孔からの流出の様子を、図-2の写真（7月9日14時頃）で伺うことができる。このとき、出水市内Aの降雨は小康状態で、水位は4段中、下から3段目まで上昇している。15時から20時にかけて、市内Aの降雨は非常に強く、22時から23時にかけて、雨は止んだが、針原川上流Bでは、雨が降っている。下流の多くの住民が、このとき異様な臭い、音を聞いている。崩壊地の土砂がため池に流下・流入し、ため池の堰堤を破壊し、砂防ダムに流入し、突き進んだと考えられる。原河床の縦断形状と土砂堆積後の形状を図-4に示す。図から、土砂混じりの水を下層部に、ため池と砂防ダムが一つの超大すべり面となり、土石流化し、高速に流下したものと推察される。

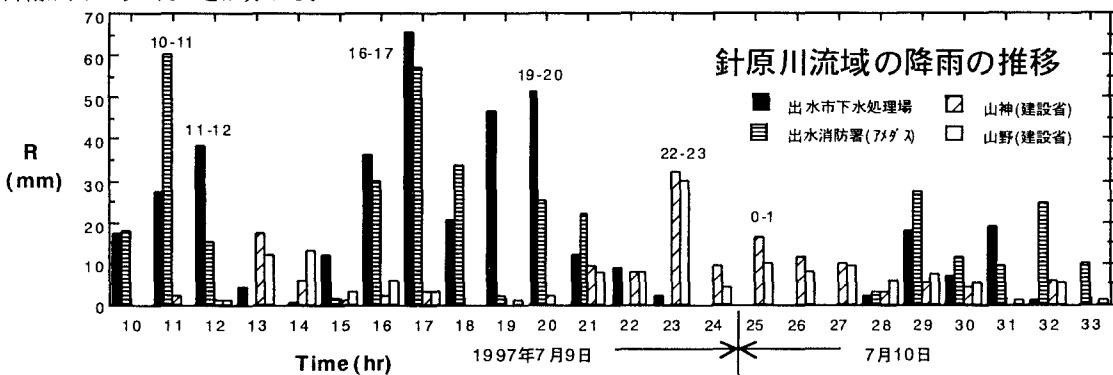
図-5. 鈎原川流域周辺部の雨量の推移

図-5は、出水市内A（出水市下水処理場、出水消防署）と針原川上流B（建設省の山神、山野）の7月9日と7月10日の時間雨量を示したものである。地域AとBでは明らかに降雨の時間帯にずれがみられる。

河川水位が最大になったのは図-5の19時頃であると住民の一人は証言している。水位と雨量の相関が高いのは、図から出水消防署よりも出水市下水処理場の降雨のようである。

なお、出水消防署の記録によれば、7月6日23時から14日9時の連続最大雨量は751.5mm、最大時間雨量は、7月9日の10時から11時の61.5mm、最大日雨量は7月9日の275mm、土石流発生前の連続雨量は400.5mmであった。前駆降雨が大であったことが分かる。
