雲仙・普賢岳の火砕流で被災した鉄筋コンクリート構造物(大野木場小学校)の調査報告

ショーボンド建設(株) 正会員   ○ 金田 昌治  
(株)シー・アイ新技術 非会員   長谷川 堯一  
深江町企画課 非会員   下田 英彦  
長崎大学工学部 正会員   原田 哲夫

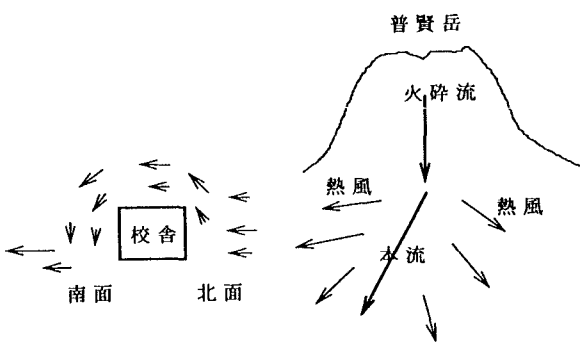
図 1. 被災状況イメージ図

火砕流とは火山の噴火にともない、高温の岩塊・火山灰・軽石等が高温ガス(空気と水蒸気)と混じり合い、数百度の高温のまま(中心温度は 800℃程度)、時速 100km にも達する早さで地表を流れる現象をいう。下層部の高密度本体部と上層部の低密度雲状部とで構成される。被災状況の外観調査より、本校舎は岩塊等による衝突を受けた跡は見受けられず、この火砕流の低密度部分の高温ガスにより被害を受けたものと考えられる。目撃者からも、「雲状のものが校舎の北面から南面に包み込むように見えた」との情報が得られている。被災状況のイメージ図を図1に示す。

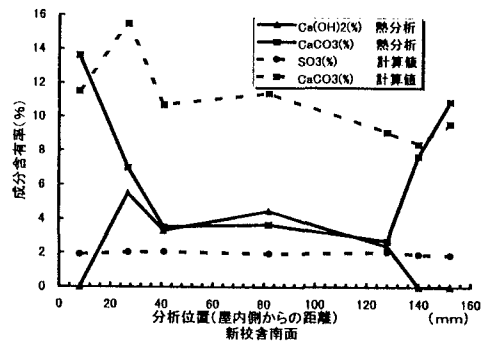
図 2. 熱分析,配合推定結果(新校舎南面)

熱分析および配合推定の結果を図 2、3 に示す。

(1) 熱分析より求めた Ca(OH)<sub>2</sub>量、CaCO<sub>3</sub>量は中性化の測定結果と傾向が一致していた。中性化測定結果より、中性化の異常な進行は認められなかったため、この熱分析結果から考えられることを以下に示す。

② 表面部分(10mm 以内)で 400 ～ 500℃以上の熱の影響を受けている：Ca(OH)<sub>2</sub>量が表面部分で極めて少ない。

(2) 表面部分で、熱分析より求めた CaCO<sub>3</sub>量が、配合推定より求めた理論量以上の値が得られた。このことより表面では、火災による高濃度の二酸化炭素とセメント水和物(C-S-H)が反応したものと推測できる。
