## 集集大地震による超高压送電鉄塔の被害

九州大学大学院 正会員 松田泰治  
九州大学大学院 フェロー 大塚久哲  
九州大学大学院 学生員 内田広明

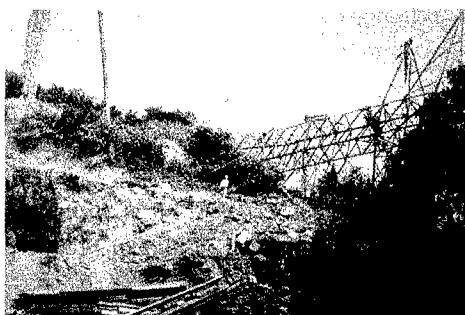
写真-1 倒壊した345kV超高压送電鉄塔  
(中寮～峨眉間の#203)

鉄塔は通常地震荷重に比べ風荷重が大きく、構造断面は風荷重により支配されている。台湾は台風の通り道でもあり、我が国の平均的な基準風速 $V_0$ が40m/s(地域を考慮する場合は28.1m/s～46.8m/s)であるのに対して東部地区の重要線路で54.4m/s、西部地区の重要線路で44.9m/sで設計されている。通常、電線は鉄塔よりも耐力が大きいため地滑り等で基礎が移動するとほぼ線路方向に両側の鉄塔に対して引っ張り荷重が作用すると考えられる。写真-1は台湾で最大の345kV鉄塔で唯一完全倒壊した中寮～峨眉間の#203である。写真で判断する限り根本付近から谷側へ向かって倒壊

しているように見える。#203では山形鋼を組み上げた仮設鉄塔により応急復旧を行った。図-2に示すように345kV鉄塔の形状・寸法は高さ62.95m、脚柱の間隔は12.8mである。傾斜地に設置される場合が多く、#203では山側と谷側の基礎の高低差は10mと報告<sup>4)</sup>されている。台湾中央気象台の地震観測記録によれば断層の東側では強い地震動が確認されており、振動による被害の可能性が考えられる。

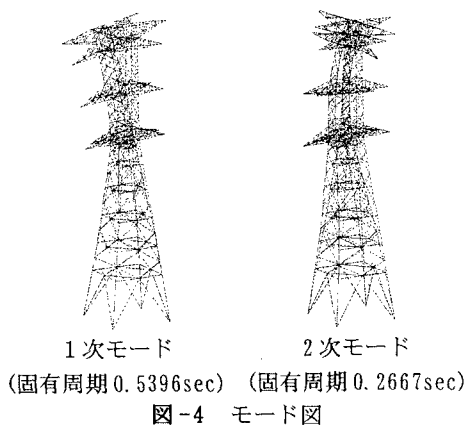
図-4 モード図

・固有値解析：固有値解析により得られた架線直角方向の1次と2次のモード図を図-4に示す。2次モードまでの有効質量比は56%である。我が国の実物鉄塔の振動試験結果に基づく鉄塔の塔高と固有周期の関係によれば、鉄塔の1次固有周期は、約0.4秒～0.8秒となる。固有値解析結果はこれとほぼ対応している。

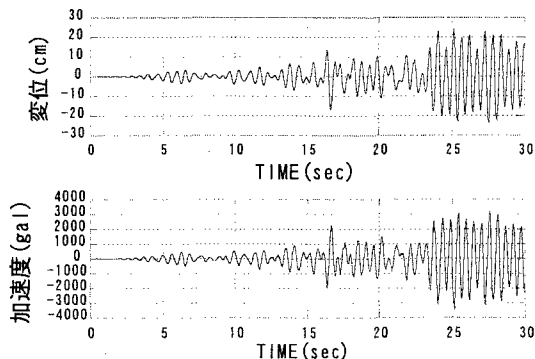
図-5 変位と加速度の時刻歴

・動的応答解析：動的応答解析より得られた頂部架設支持位置の変位と加速度を図-5に示す。最大変位は24.4cm、最大加速度は3450galである。今回は入力架線直角方向のみであるが、架線方向を加えた2方向入力に関しても検討する必要がある。部材の応力評価に関しては今後詳細な検討を行う予定である。
