## 1999年台湾集集地震の概要とその被害調査報告

九州大学大学院建設システム工学専攻

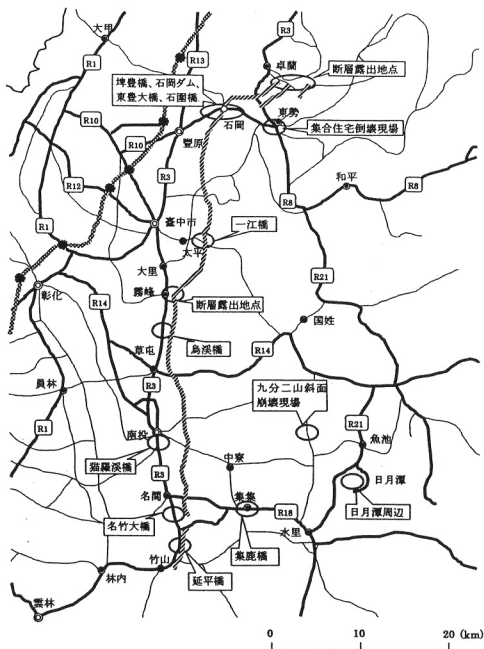
図1 断層線と主な被災箇所

今回の地震の特徴は断層線が地表に明瞭に現れたことである。地震後の調査により，車籠埔断層の位置が約80kmにわたって確認できた。図1は確認された断層線の位置と，主な被災箇所を示している。図にみられるように主な被災はすべて断層上かその近傍で発生している。最も甚大な被害を受けた箇所の一つに台中県霧峰郷があるが，写真1は断層が校舎を横切ったために破壊した光復国中である。写真1 光復国中→

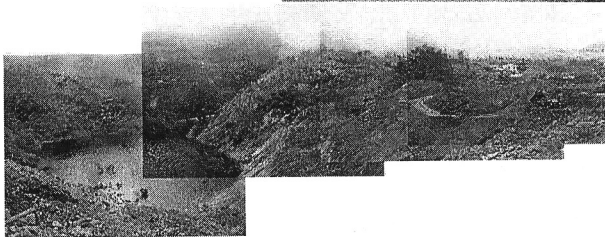
写真2 九分二山の崩落現場

台湾の山は急峻であり，地震によって崩れやすい。山間部の至る所で斜面崩壊が起きており，地山がむき出しとなった光景が随所に見られた。中でも最大級の斜面崩壊と思われる南投県國姓郡南港における九分二山の被災状況を写真2に示す。谷あいの村落を覆った土砂の高さは200mに達するともいわれており，40数名が生き埋めとなった。上流側では崩壊土砂によって，湖ができていた。

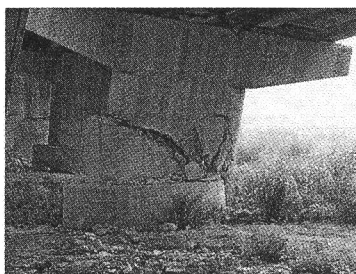
写真6 烏溪橋

この地震で台中県、南投県では一部の重要な橋梁が落橋し、救援活動に影響がでた。落橋原因は，断層の通過によるものがほとんどであるが，河床の液状化により橋脚が傾斜したことによる落橋も見受けられる（写真3ー

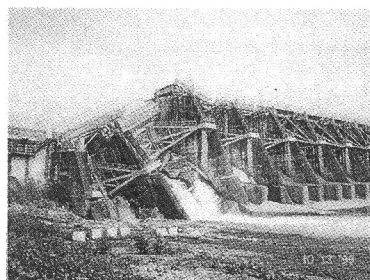
写真8 石岡ダム

7). 閘門式の石岡ダムが、断層線の通過により河床に段差ができたため断裂した(写真8)。
