## 集集大地震により倒壊した片継脚鉄塔の耐震性に関する研究

九州大学  
九州大学大学院学生会員 池田征司  
フェロー 大塚久哲九州大学大学院 正会員 松田泰治  
九州大学大学院 学生会員 内田広明

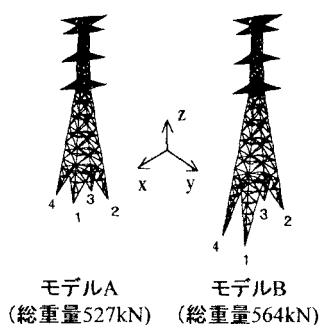
写真-1 倒壊した345kV超高压送電鉄塔(中寮～峨眉間の#203)

写真-1は、台湾で最大の345kV鉄塔で唯一完全倒壊した中寮～峨眉間の#203であ

る。#203の基礎そのものは健全であったと報告されている。写真で判断する限り、根本付近から谷側へ向かって倒壊しているように見える。ただし、#203の両側の#202と#204の鉄塔はほとんど無被害と報告されている。#203は、高さ62.95m、脚柱の間隔が12.8mの懸垂型山形鋼鉄塔であり、山間部の斜面に設置されているため山側と谷側の基礎の高低差は10mと報告されている。

通常、送電鉄塔は地震荷重に比べて風荷重が大きく、風荷重のみを考慮して設計されている。しかし、#203の倒壊原因は、地震時の振動による被害の可能性が考えられる。

以上の解析より、TCU084相当の地震動が鉄塔付近で生じている場合には、基部の主柱材の座屈等が生じる可能性があり、これらの影響で#203送電鉄塔が倒壊に至った可能性がある。
