## 近代土木遺産調査における非破壊検査の適用について

熊本大学 学生員○青野 梨枝      熊本大学 正 員 山尾 敏孝  
熊本大学 学生員 高柳 勝郎      熊本大学 正 員 重石 光弘

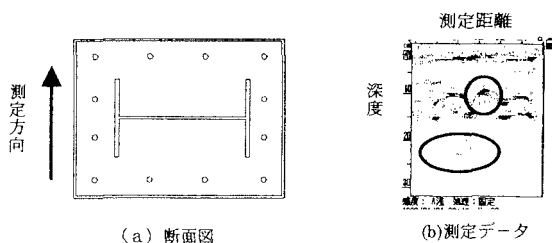
図1 RCレーダによるSRC柱の測定結果

調査に使用したRCレーダ(NJJ-85A)の測定サンプルとして、熊本大学工学部実験棟における鉄筋・鉄骨(SRC)コンクリート柱の測定結果を示す。図1(b)はコンクリート中に埋設された鉄筋とその下にある鉄骨を測定した結果である。深さ約10cmの所に見られる山形エコーが鉄筋の位置を示しており、山形エコーの中心位置がかぶり厚さとなる。また、下部に見られる反応は鉄筋のみのサンプルの時には見られず、鉄骨の反応であると考えられる。図1(a)は実際の断面図であるが、比較してみると鉄筋および鉄骨が実在し

ていることが分かる。測定結果の上部に現れている反応はコンクリートの表面からの反射波の影響と考えられる。このように2次元の画像を得ることが出来るが、少なくとも2か所以上で測定すれば立体的な配置も分かる。

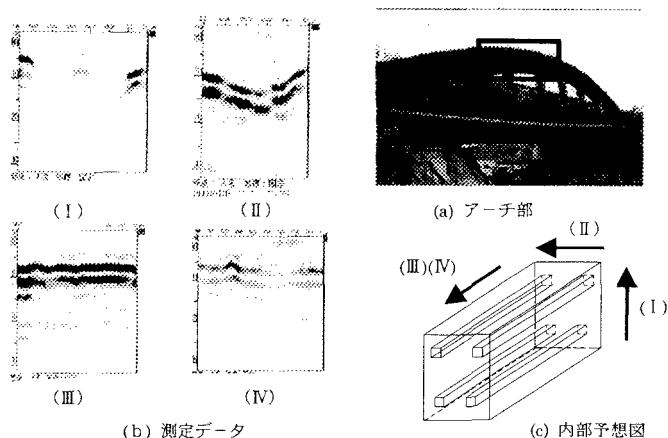
図2 姫井橋のアーチ測定結果

図2は姫井橋アーチ部の測定結果を示している。アーチ側面の (I) は上部と下部に反応が見られ、深度は上部で約4cm、下部で約6cmであると思われる。(II)

(III) (IV) はアーチ上部の測定結果を示している。幅方向の測定結果 (II) では全体的に反応が見られるが、橋軸方向の測定結果では、端部を測定した (III) は全反射しているのに対し、中心部を測定した (IV) には全反射は見られなかった。橋軸直角方向に測定した (II) は、比較的大きな鉄骨が入っているため、互いの反射波が影響しあっていると考えられる。また、現地調査時にアーチ下部の剥離部分から、鉄骨の存在を確認した。以上より図(c)のような内部構造が予想された。

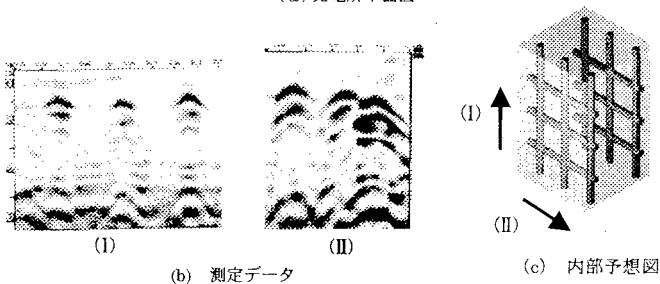
図3 黒川第一発電所柱の測定結果

図3は黒川第一発電所柱の縦方向の測定結果を示している。(I)より約30cmの等間隔に明確な反応が見られる。(II)は横方向の測定結果を示している。配筋間隔が狭いためか、反応が重なりあっており判別が困難である。他の面も含めた総合的な測定結果より、図3(c)のような内部構造が予想された。以上より、鉄筋同士の間隔が狭い場合には反射波の影響を受けて明瞭な画像が得られないこと、そのため何段も鉄筋が配置されている場合には、その全ての検出が不可能となるなど問題がある。しかし、広範囲にわたって測定結果が得られるので、コンクリート内の様子を総合的に知ることが出来る。
