## 台湾地震による烏溪橋の被害分析

九州工業大学 建設社会工学科 正会員 幸左賢二・山下由貴  
 大日本コンサルタンツ(株) 正会員 田崎賢治  
 建設技術研究所(株) 正会員 鈴木直人

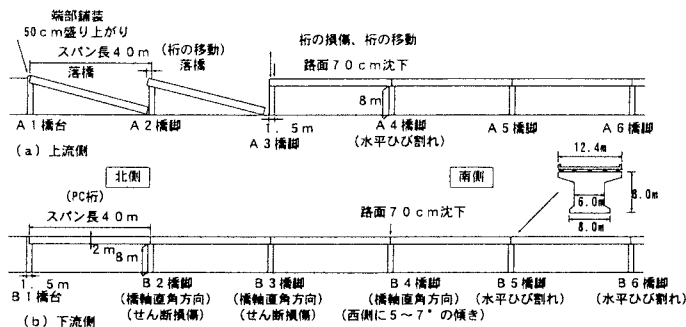
図 - 1 烏溪橋損傷状況

烏溪橋は台中市南部を流れる大肚溪に架かる支間長 30 ~ 40m の P C 単純桁からなる全橋長 624. 5m, 17 径間の橋梁である。上流側は 3x9m の小判型断面であるのに対して、下流側は 2x6m の壁式断面であり、基礎は直径 6m のケーソンとなっている。周辺の地震観測記録より架橋地点の最大地表面加速度を推定すると 400 ~ 500 Gal 程度と考えられる。図 - 1 に示すように、上流側橋梁は端部桁 2 連が落橋するとともに、A1 橋台上の端部舗装面が 50cm 程度盛り上がり、A3 橋脚上では、桁端部に衝突と思われる損傷が認められた。図 - 2 に示すように地震による橋軸方向の橋脚間移動量を、現地で実施した測量結果と当初設計図の比較により求めると、上流側では A3 ~ A4 橋脚のみが 1. 2m 縮まっている。台湾側で実施された橋脚付近の地盤測定によると、A3 ~ A4 および B3 ~ B4 橋脚間を断層が横切っており、地盤は橋軸、橋軸直角および鉛直方向にそれぞれ 1. 6 ~ 1. 8m, 1. 8 ~ 2. 0m, 1. 8 ~ 2. 0m 移動していると報告されている。上流側の A3 ~ A4 橋脚間の移動量 1. 2m は、地盤の橋軸方向の移動量 1. 6 ~ 1. 8m に対応していると考えられる。以上の測定結果から、上流側の損傷メカニズムは以下と推定される。

① A3 ~ A4 橋脚間における地盤の縮みにより、A3 桁 (A3 ~ A4 間の桁) が橋軸北側方向に押し出される。

② A3 桁が A2 桁 (A2 ~ A3 間) と衝突し、A2 桁を押し出し、同様にして A1 桁を押し出す。その結果、A1 桁端部が橋台と衝突し、橋台が損傷するとともに橋梁舗装面が膨れ上がる。落橋に至ったことから、橋台は 50cm 以上傾いたと思われる。

③ 北側端部 A1 桁 (A1 ~ A2 間の桁) では、移動量が 50cm に達し、A2 橋脚の桁かか

り長を超えて、落橋に至る。

④同様にA2桁の移動が大きく、A3橋脚の桁かかり長を超えて落橋に至る。
