## 熊本市の交通事故多発地点における道路構造の検討

崇城大学大学院 学生会員 ○長友恒司  
 崇城大学 正 会 員 村田重之  
 正 会 員 澁谷秀昭  
 喜納綾子

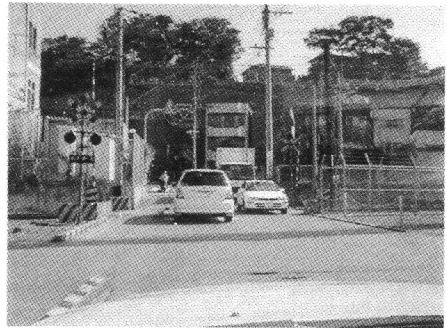
写真1

写真1は③側から見た現在の池田踏切際交差点の状況である。写真を見ても道路の幅員が狭いことが分かる。そして上り坂の途中に一旦停止があることから見通しも悪くスムーズな右左折ができない。これをもとに、この交差点における改善策として、大型車どうしの離合に対応した道路の拡幅、さらに右左折をしやすくするための信号の設置が有効と考えられる。写真2はそれらの改善策を分かりやすくするために写真1に簡単な画像処理を加えたものである。なお、この付近の鹿兒島本線は九州新幹線開通にあわせて高架化されることが決まっており、熊本電鉄を含めて今後の動きが明確ではないので、踏切問題は改善策には含めていない。
