福岡県北部・大分県の耐候性鋼橋における錆の状況

九工大 学生会員○大木本崇      九工大 学生会員 原田和洋  
九工大 正会員      山口栄輝      九工大 正会員 久保喜延

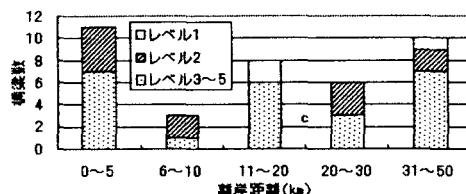
図 - 5 錆レベルと離岸距離

図 - 5 に離岸距離と錆レベルのグラフである。このグラフは、セロテープ試験を行った裸使用の橋梁と化成処理の橋梁両方の橋数を含んでおり、錆レベルは、各橋梁の中で一番ひどい箇所のものである。離岸距離は、橋梁から一番近い海までの距離であり、中には内海からの距離のものもある。この結果からは、離岸距離に関係なく、内陸部でもレベル1、2の錆は検出され、海水による飛来塩の影響はないように思われる。
