斜面防災遠隔監視モニタリングシステムの実現場への適用

長崎大学工学部 正会員 棚橋由彦 長崎大学工学部 正会員 蔣 宇静
 長菱制御システム(株) 開登喜雄 日本地研(株) 正会員 佐藤秀文
 長崎大学工学部○学生員 前川正和

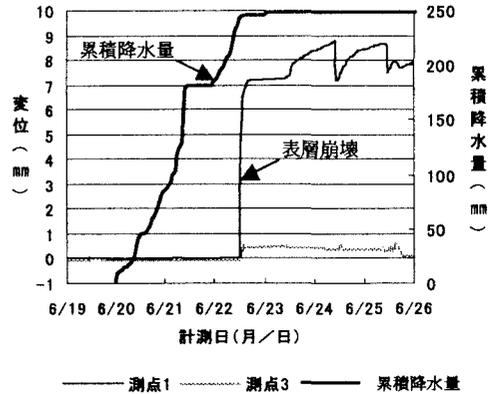
図-4 現場計測 (表層崩壊時: 6月22日)

図-2は、計測現場での一断面図と測点位置を示す。光ファイバで表層崩壊時（2001年6月22日）に測点1, 3（図-2）で計測された変位データを図-4に示す。現場データからは表層崩壊に伴う変位の顕著な変化が読み取れた。また、

図中に併せて示した累積降水量との関係からも事前予測が可能であると考えられる。しかし、光ファイバセンサ計測は測点間のひずみ変化であるので、2 測点が同時にすべり出すと相対変位が生じないため、崩壊発生の可能性と発生箇所を正確に判断できない恐れがある。そこで、本研究では斜面の変形挙動の予測に基づいて光ファイバセンサの合理的設置法を検討するために、光ファイバひずみ計測が行われている実現場の表層崩壊部をモデル化する。様々な地山の条件が表現でき、また破壊の進展解析も可能な拡張個別要素法 (EDEM) を用いて数値シミュレーションによる斜面変形挙動の予測を行う。解析結果より得られた絶対変位の変化と現場データを比較検討することで斜面の安定性および計測器の効果的設置場所を評価し、斜面の面的変位の変化傾向から地山の状況や崩壊の兆候を予測する。

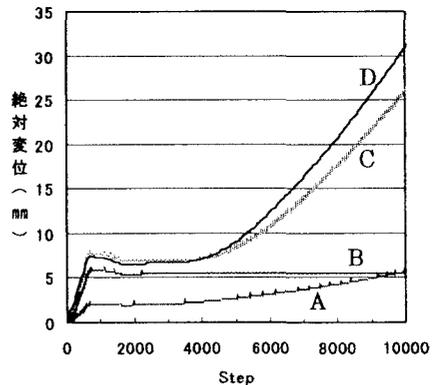
図-6 各点の絶対変位の変化

実現場斜面の表層崩壊に影響を与えた最も重要な外的要因の一つとして降雨があげられる。基礎的解析として降雨による地下水位の上昇に伴って粘着力が低下することを考慮した。地山のすべり破壊域の進展と変位ベクトルの解析結果を図-5 に示す。塑性域と変位ベクトルが集中している地点では表層崩壊が懸念される。図-6 は斜面上の既知点 (A~D) (図-3) の計算ステップ毎の絶対変位の変化を示す。塑性域内にある C, D 点の絶対変位の変化は大きいためすべり破壊の可能性は高いが、A, B 点では変位が収束している。このように解析的評価に基づけば、斜面の変形挙動を的確に把握するために光ファイバセンサを効果的に設置できると考えられる。
