熊本市の交通事故多発地点における自動車挙動と道路構造の検討

崇城大学大学院 学生会員 ○長友恒司
 崇城大学 正 会 員 村田重之
 非 会 員 小坂英司
 非 会 員 増田桂典

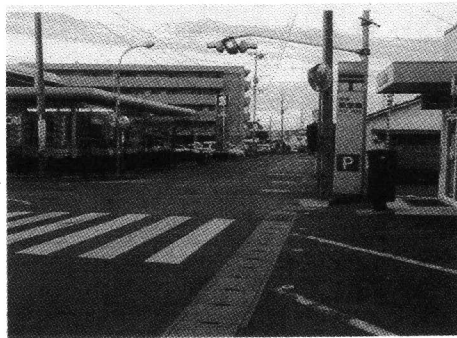
写真1 須屋郵便局前の現状

菊鹿線を走る車両は、路線バスやタクシー、また昔からこの道を通りなれた人がよく利用しており、車の速度が速く、黄色点滅にも関わらずほとんどの車が徐行をしない。マナーの悪い車に関しては加速しながら通過していき、優先意識がかなり高い。今回調査した結果では90パーセント以上の車が徐行無しであった。一方の町道側は交差点付近の見通しが悪く、停止線できちんと停車した場合はほとんど左右の状況が把握できない。菊鹿線側のスピードが高いことも関係して思わぬ事故を招いてしまう。

この交差点では、菊鹿線のスピード抑制と町道側の見通し改善が重要である。周辺は住宅が密集し、道路そのものの拡幅は困難である。写真1は現在の交差点の様子である。写真2は対策を施した際の予想写真である。菊鹿線のスピード抑制のために道路に注意を促すペイントを施し、見通し改善のために電柱等を撤去してみた。
