## 屋外にて長期間使用された木材材の残存強度に関する実験的検討

熊本大学 学生会員 中原 美保  
熊本大学 学生会員 田畑 健太郎

## 1 はじめに

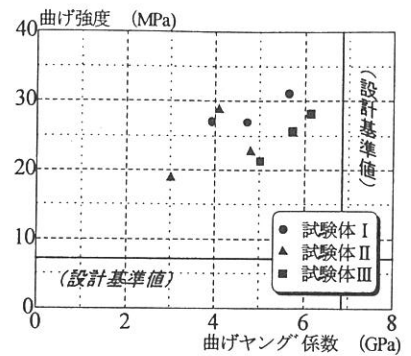
図-1 曲げ強度ー曲げヤング係数

図-1 によると、目視により腐朽が進行していると判断された試験体Ⅱであっても設計基準と比較して十分な残存強度を有していることが分かる。一方、曲げヤング係数に関しては若干の低下傾向がうかがえる。また、健全材と同様に曲げ強度と曲げヤング係数には相関が見られる。

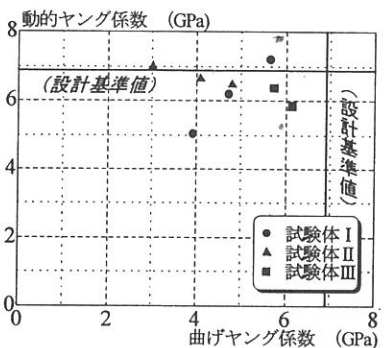
図-2 動的ヤング係数ー曲げヤング係数

図-2 によると、全体的に曲げヤング係数より一割程度大きい値が得られた。スギの一般的なヤング係数は 7GPa 程度であり<sup>2)</sup>、曲げヤング係数と同様に低下が見られるが、たわみ等の使用性について問題になる程度ではない。

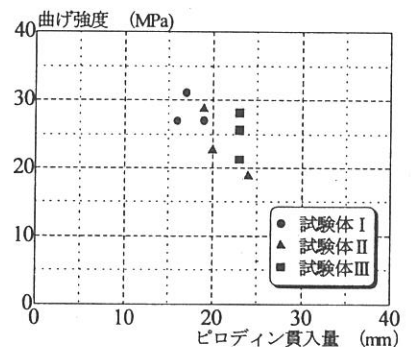
図-3 曲げ強度ーピロディン値 (表)

どの部材においても貫入量は安定しており、目視により腐朽が進んでいると判断された試験体Ⅱでもスギ材の一般的な値である 15~20mm と大きな差は見られなかった。図-3 に曲げ強度との関係を示す。互いに相関がうかがえるが、貫入量から曲げ強度を推定するためにはより多くのサンプル数で試験を実施することが必要である。
