## 長崎県における耐候性鋼無塗装橋梁の実態調査

長崎大学 学生会員 ○廣門 公二  
 長崎大学 正会員 中村 聖三  
 長崎大学 フェロー会員 高橋 和雄

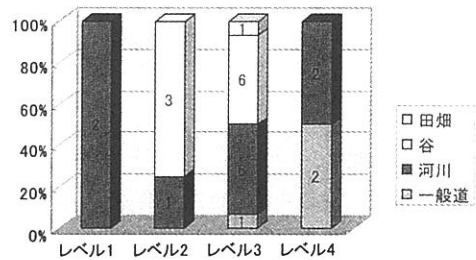
図-5 錆レベルと桁下空間利用状況の関係

図-4に錆レベルの評価結果をマクロ(全体)、ミクロ(局所)評価に分けて示した。マクロ評価では全てレベル3以上であったが、ミクロ評価ではうろこ状の錆や剥離錆の発生したレベル2または1の橋梁が23橋中6橋あった。図-5には、ミクロ評価での錆レベルと桁下空間利用状況の関係を示している。レベル1の橋梁はともに河川や谷にかかっていることから、うろこ状や剥離錆は主に内桁が湿潤状態になることによって発生しやすいと考えられる。図-6にはミクロ評価での錆レベルと経過年数の関係を示している。経過年数6~15年にレベル1および2の橋梁が多く存在し、離岸距離が6kmを超えるとレベル1の橋梁がないことがわかる。しかし、6kmを超えてもレベル2の橋梁は3橋存在し、離岸距離が短い橋梁の方が錆の生成状況が悪いという明確な傾向は認められない。このことは錆レベルを経過年数と離岸距離で示した図-8からもわかる。すなわち、レベル1や2の橋梁の剥離錆やうろこ状の錆は、そのほとんどが橋梁の構造上桁端が狭いことや、橋台付近の水仕舞いの不備が原因だと考えられる。
