水位落差の大きな階段式魚道の簡易改良法の提案とその効果

九州工業大学工学部 正会員 ○鬼東幸樹 浦 勝
 九州工業大学工学部 正会員 秋山壽一郎
 九州工業大学大学院 学生員 山口秀和

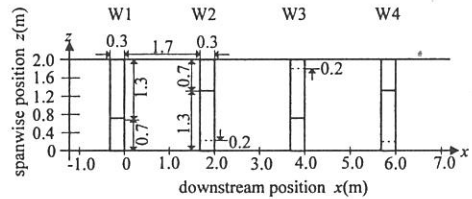
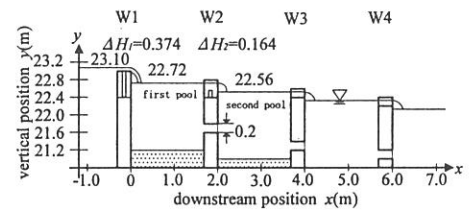
図-1 対象魚道の平面・縦断面図(第1~第4隔壁間)

対象魚道は、18個のプールと19個の隔壁によって構成され、プール幅2.0m、プール長1.7mである。上流付近の平面および縦断面図を図-1に示す。流下方向をx、鉛直上向きをy、横断方向をzとした。天端高は第1隔壁で23.0mであり、それ以降は0.2mずつ低くなっている。隔壁に交互に設置される切欠き幅は全て0.7mである。切欠き深さは第3隔壁以下では0.2mであるが、第1、第2隔壁ではそれぞれ0.6、0.4mである。ただし、かんがい期には第1隔壁の切欠き部に角落しが天端高まで入れられる。なお、第2隔壁以降は切欠き部の反対側の天端から0.7m下に0.2×0.2mの潜孔がある。

かんがい期には上流域の水位が一定に保たれている。降雨の翌日に計測すると、第1隔壁の越流水深は9.8cmで、上流域と第1プールとの水位差 ΔH_1 は51cmあり、魚の遡上が不可能であった。そこで、第2隔壁の切欠き部に角落しを22.6m水位まで入れ、潜孔を塞ぎ、 ΔH_1 を縮小した。その結果、図-1中に示すように $\Delta H_1=0.37m$ 、 $\Delta H_2=0.16m$ 、 ΔH_3 以降はほぼ0.2mとなった。よって、 ΔH_1 の水位落差を魚が遡上できるかどうかが重要となる。

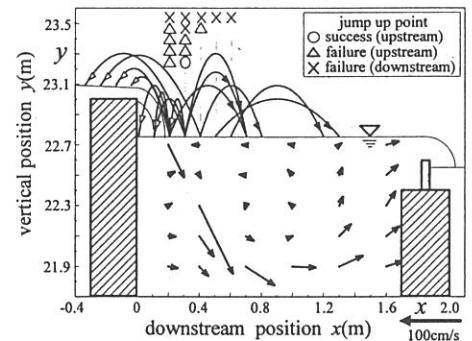
図-2 第1プール内の流速($v=1.9m$)と跳躍軌跡

観察の結果、第1隔壁から落下する水脈中を遊泳遡上する魚(オイカワ)が全く見られず、跳躍遡上に挑んでいた。そこで、ビデオカメラで跳躍状況を約20秒間撮影した。図-2にオイカワ(平均15cm)の跳躍軌跡を示す。跳躍始点の○印は遡上に成功、△印は上流方向に跳躍し失敗、×印は下流方向に跳躍し失敗を表す。跳躍した14尾の内、成功は1尾(7%)にすぎず、また、6尾(43%)は跳躍方向が下流である。

流速ベクトルの一例を示す。落下流速はオイカワの突進速度(150cm/s)を越えている。また、落下地点から下流に行くほど瞬間的にx方向流速が負となることが確認された。よって、落下流速が突進速度を超えていることと落下流の流向が不安定であることが遡上失敗の原因といえる¹⁾。

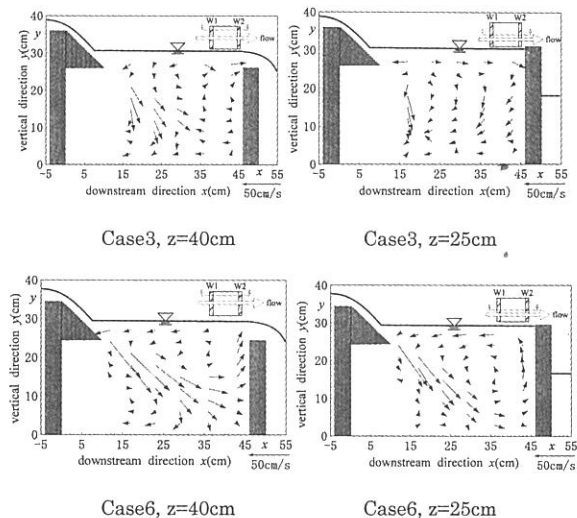
図-4 第1プール縦断面内の流速ベクトル

図-3および表-1に示す改良法を考え、縮尺1/4の模型を実験室に再現し、流速計測を行った。スロープの角度が30°のCase 2および5では落下流が水表面付近を流れて次の隔壁に到達するstreaming flowとなり、不適であるとわかった。図-4にスロープ角度が45°のCase 3および6の流速ベクトルを示す。Case 3はz=40cmの断面で落下流速が突進速度を下回り落下角度も適切であるが、z=25cmでは落下角度がほぼ鉛直となり不適である。一方、Case 6では両断面とも落下流速もほぼ突進速度を下回り、落下角度も適している。また、瞬間的な流向も適していることも確認した。

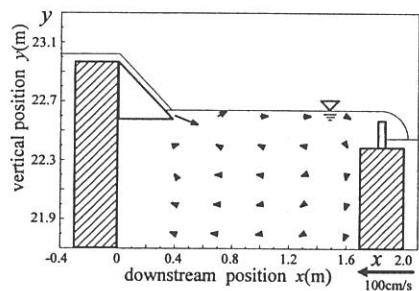
図-5 簡易改良後の現地魚道の流速ベクトル

Case 6を現地魚道に施工し、非かんがい期に流速計測およびビデオ撮影を行った。残念ながらこの時の第1隔壁の越流水深は5.2cmで魚道内流量は改良前のかんがい期に測定したものの約24%にすぎなかった。図-5に流速ベクトルの一例を示す。流量が少ないせいで遡上に不適なstreaming flowになっているが、図-6に示すようなオイカワの遊泳遡上を複数確認できた。特徴としては、スロープの中央よりも側壁付近を遡上する頻度が高かったことである。側壁付近の流れは底面だけでなく側壁の摩擦抵抗も受けて流速が減少するので、魚は側壁付近を遡上進路として選択的に選んだものと考えられる。
