測定誤差を考慮した石橋の再現シミュレーションについて

鹿児島大学工学部情報工学科 学生会員 坪内 雄祐
 鹿児島大学工学部情報工学科 正会員 二宮 公紀

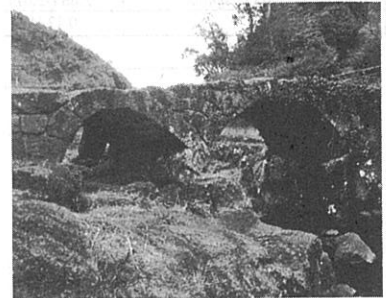
Photo 1 (下流より撮影)

前年著者らは石造りアーチ橋である矢櫃橋(やびつばし: Photo 1、右にスパン 5.2m の大きな親アーチ、左にスパン 2.5m の子アーチ、1852 年架設)の子アーチの輪石の測量を行い、その歪な形状について考察した[1]。Fig.1 からわかるようにアーチ輪石は建造後移動したと見られるような並びの悪さを示している。この並びを整えたとしても元々その形状は単一の円弧ではなく、2 つの円弧として造られた可能性があることを指摘した。その原因として、先に建設された石造りアーチ橋である永久橋架設(撤去)の残石を使用して造られた[2]ため石材に十分な余裕がなく、已むを得ず取られた処置であったのではないかとの可能性も示した。

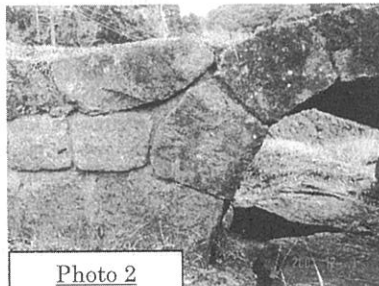
Photo 2

Fig.2 に見られるように、石①と⑨は円弧の中心側にずれているが(Photo 2, 3 参照)、本来このような形で架設されたとは考えにくい。この形状になった可能性としては石①が何かがしかの要因で中心側にずれ、その影響で石⑨も中心側にずれた可能性も考えられる。

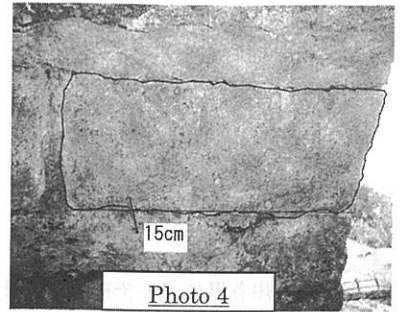
矢櫃橋の子アーチの底面からの写真を Photo 4 に示す。矢櫃橋は鹿児島市の甲突川に架設されていた西田橋のように石に磨きをかけるなどの手間は見られない(縁取りが底

面の石⑤の形状)。石は荒削り状態で構築されている。そのためアーチを形作る基本線が決定されにくい。測定誤差は、これが要因の1つとなっている。ここでは、石⑤の底面の形状測定により、基本線 (Photo 4の直線) からの振れ幅が最大2cmであったため、これを誤差許容範囲とした。

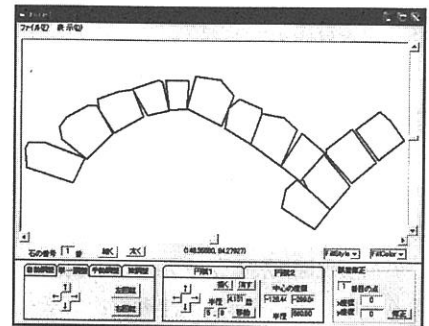
Fig.3

石①～④で作られる円弧の半径を 1.41m とし、石⑤～⑨により作られた円弧の半径は、3.58～5.61m の間でシミュレーションを行った。Fig.3 に石⑤～⑨による半径 5.61m の結果を示す。この半径を設定した形状が最もアーチ輪石を有効に使用した結果となった。

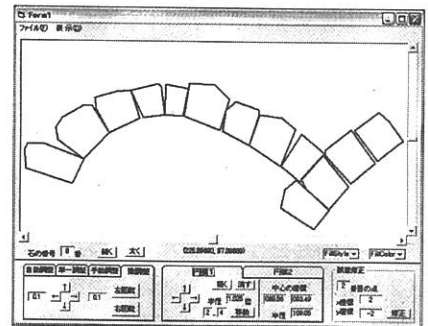
Fig.4

石⑤～⑨で作られる円弧の半径を 3.58m とし、石①～④により作られた円弧の半径は、1.04～1.30m の間でシミュレーションを行った。Fig.4 に石①～④による半径 1.09m の結果を示す。アーチ輪石の円弧形状は Fig.3 より滑らかとなった。

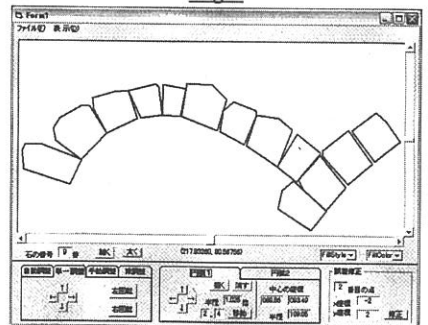
上記(2)の条件に石⑥の測定誤差を追加してシミュレーションした結果が Fig.5 に示されている。誤差量としては石⑥の右下隅の接線左方向に 2cm と設定している。Fig.4 とほとんど変わらない図となったが、石⑦より石⑧がより影響を受け、若干右側に倒れる形となった。
