## 建設後 20 年経過したボックスカルバートの内部鋼材腐食とその原因

内陸部に位置する当該構造物は、建設後 20 年が経過した時点の調査において、内部鋼材腐食に起因したと思われるひび割れや、かぶりコンクリートの浮き等の生じている箇所が多数顕在し、内陸部にも拘らず塩害の可能性が指摘された。本報告は、当該構造物の劣化状況、ならびに構造物から採取した試料の分析より、構造物の劣化原因について考察したものである。

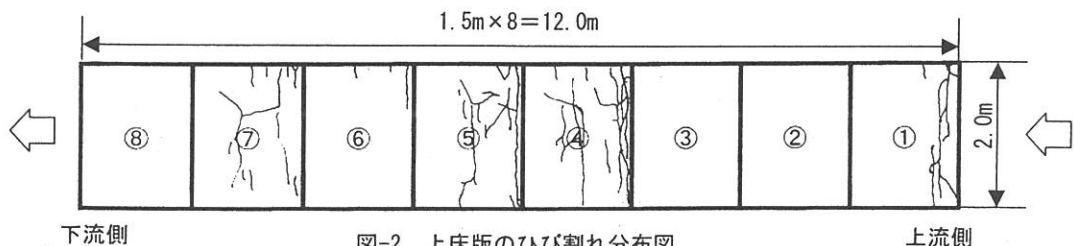
図-2 上床版のひび割れ分布図

劣化の顕著な部位である上床版内周面のひび割れ発生状況を図-2 に示した。なお、便宜上、ボックスカルバート No. は上流側から下流側へ No. 1～8 とした。構造物は 8 個のボックスカルバートから構成されているが、その内 3 個 (No. 2, 3, 8) にはまったく劣化が見られず、残りの 5 個の内、4 個 (No. 1, 4, 5, 7) の劣化が激しく、ひび割れ幅が最大 5mm 程度に達している箇所もあった。また、図-2 より、劣化の激しいボックスカルバートにおけるひび割れ発生位置が、いずれも上流側に集中していることが分かる。

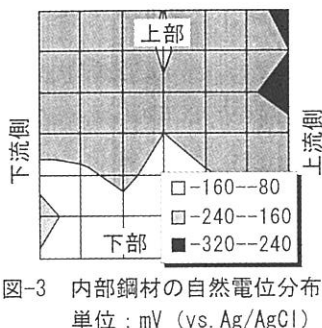
図-3 内部鋼材の自然電位分布  
単位：mV (vs. Ag/AgCl)

図-3には、一例として、ボックスカルバート No. 4 の右側内壁面における内部鉄筋の自然電位分布を示した。流水の影響で常に湿った状態にある下部に比べて、比較的乾燥している上部の自然電位の方が、卑な値を示しており、上部の鉄筋ほど腐食傾向にあると考えられる状況にあった。

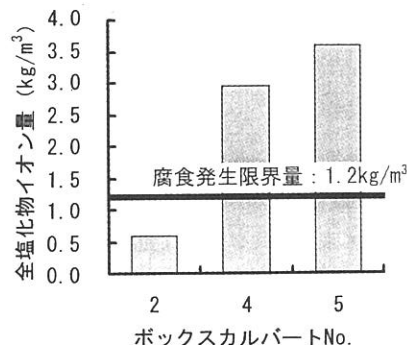
図-4 ボックスカルバート別の全塩化物イオン量

図-4は、採取したコンクリート片中の全塩化物イオン量の測定結果の一例である。なお、測定位置は、劣化の見られないボックスカルバート No. 2 の上床版中央部、ならびに劣化の激しい No. 4, 5 における上床版のひび割れ部である。劣化の見られない No. 2 においては、塩化物イオンが含まれているものの、現行示方書で示されている腐食発生限界量  $1.2\text{kg}/\text{m}^3$  より少なく、構造物の耐久性に及ぼす影響は小さいものと考えられた。一方、劣化の激しい No. 4 および 5 においては、腐食発生限界量を大きく上回る塩化物イオンがコンクリート中に含まれており、これが鋼材腐食の原因となっていると考えられた。図-5には、劣化の最も激しい No. 5 の上床版の下流側、中央、上流側の塩化物イオン量分析結果を示した。この結果、いずれの位置においても塩化物イオン量は腐食発生限界量を上回っているものの、下流側や中央位置に比べ上流側の塩化物イオン量が2倍以上であった。これについては、目視調査結果から上流側を上面として打設したと予想されたことから、打設時にコンクリート中に含まれていた塩化物イオンが、ブリーディングの影響で打設上方、すなわち上流側に濃縮したものと推察される。

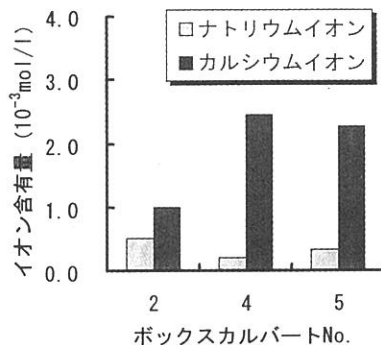
図-6 ボックスカルバート別の陽イオンの含有量

塩化物イオンの混入原因を推定するために、コンクリート中に含まれている水溶性ナトリウムイオン量およびカルシウムイオン量を測定した結果を図-6に示した。ナトリウムイオンについては、ボックスカルバートの違いによる大きな差異は認められなかった。これに対して水溶性のカルシウムイオンは、健全な No. 2 に比べ、劣化の激しい No. 4, 5 に多く含まれていた。

当該構造物の劣化が鉄筋腐食によって引き起こされ、その腐食原因がコンクリート中へ初期混入された塩化物イオンにあることが明らかとなった。また、この塩化物イオンの混入原因については、海砂起因の塩化ナトリウムが劣化の生じていないボックスカルバートでも同程度混入されていると思われることから、これが当該構造物の劣化の直接的な原因とは考えにくい。したがって、硬化促進などの目的で一部のボックスカルバートに、コンクリートの練り混ぜ、もしくは打設時に塩化カルシウムが混入された可能性が高い。
