木橋に使用されたスギ材の残存耐力と点検法について

熊本大学 学生会員 ○松本 剛
熊本大学 正会員 山尾 敏孝

1. はじめに

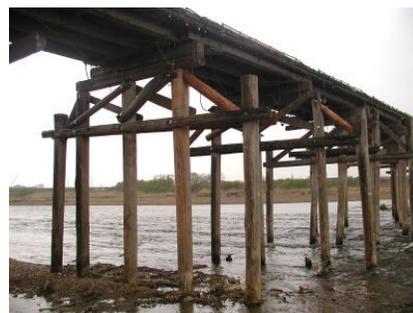
写真-2 橋下からの様子

試験体は写真-1 の京都府木津川に架かる上津屋橋の主桁である。流れ橋として有名な上津屋橋では大雨による流出にあわせて改修がなされているが、交換される部材は一般の技術者による診断結果に基づいている。しかしながら、その方法は橋下からの目視のみであり、場所によっては写真-2 のように目視距離が大きいこと、写真-3 のように桁の下面しか視認することができないこと、また専門家による診断ではないことから診断精度はあまりよくないと考えられる。

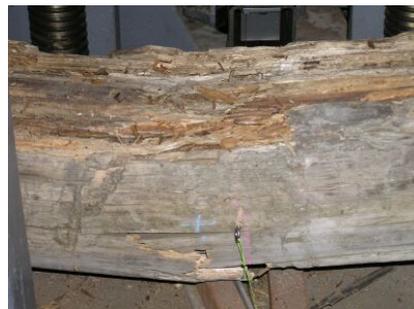
写真-4 曲げ破壊の様子(試験体中央部)

曲げ載荷試験は図-1 に示すような 3 等分点 4 点荷重法で行った。破壊形態は全ての試験体において写真-4 のように両載荷点間の引張側の破断であった。

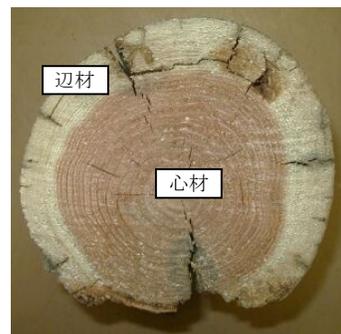
写真-5 腐朽部の断面

図-2 は各試験体の曲げ強さと曲げヤング係数との関係を示したものである。腐朽材においても健全材と同様に曲げ強さと曲げヤング係数との相関性をうかがうことができる²⁾。図中には設計標準値も示されているが、設計では強度が実強度よりもかなり低く設計されているため、曲げ強さはすべての試験体で上回っている。一方で曲げヤング係数は下回っているものがあるが、これは写真-5 のように辺材部(周囲の白い部分)で腐朽が進行していても腐朽しにくい心材部(中心の赤い部分)では比較的健全な状態を保っているからである。

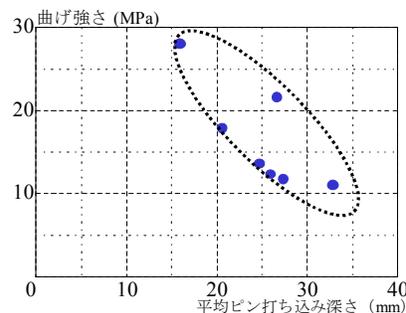
図-3 ピン打ち込み深さ測定の結果

図-3 はピン打ち込み深さと曲げ強さとの関係を示したものである。これを見ると、健全材での一般値である15~20mmを超えているものが多いが、全体的な傾向を見るとピン打ち込み深さが大きいほど曲げ強さが小さくなる傾向にあることがわかる。ただし腐朽しやすい辺材部では一般値を超えたものも多く、心材が剥き出しになっている部分では比較的小さな値が得られた。このため目視での各測定箇所における表面劣化の状況と重ねて判断するとより効果的であると考えられる。

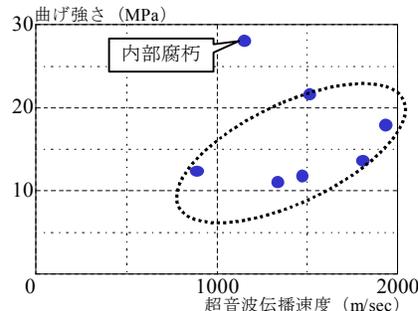
図-4 超音波伝播速度測定の結果

超音波による診断は非破壊で内部の腐朽の状況を知ることができるため有効である。図-4 は各試験体の伝播速度と曲げ強さとの関係を示したものである。一般に伝播速度が大きくなるほど強度性能が高くなるが、今回の試験体でもほぼその関係が成り立っているといえる。なお試験体のうち曲げ強さとの相関から大きく外れた1本は試験後の切断で内部腐朽が確認された。
