## 農業用排水路における生物が生息可能な水路施工に関する研究

崇城大学工学部 学生会員 ○吉本 隆司

## 1. はじめに

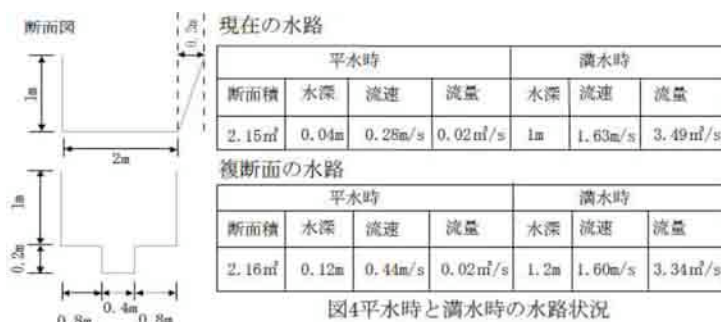
今回の調査結果をもとに、この改修箇所に対する生物が棲める水路を提案する。現段階ではコンクリート三面張りの構造で施工前に存在した底質や植生がなくなっている。そこで農業用排水路などの小さな水路でも、水深をある程度確保し底質や植生を回復するために複断面を用いた施工を提案する。図2に示す流路の途中に段差を設け、その段差部分を横に広げ、自然に土砂が堆積し植物が生えることを考えている、また降雨時

などで流量が増え流速が増加した時には魚類の避難場所にもなると考えられる。

図4に示す水路は低水路を蛇行させ流速

に変化をつけることにより土砂が堆積し水深が場所により変化すると考えられる。
