## 鋼床版のデッキプレートとUリブの溶接ルート部における疲労き裂の発生要因と進展性状に関する研究

九州大学大学院 学生会員 ○三浦 健一

九州大学大学院 正会員 貝沼 重信

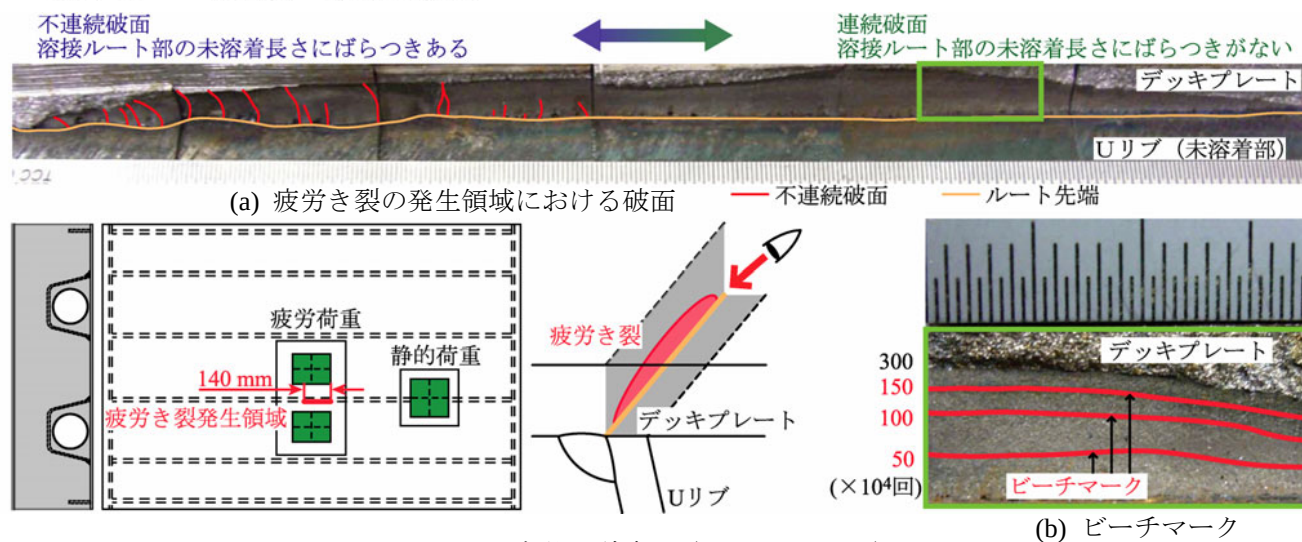
図-3 疲労き裂破面 (D12U6SP0-FS2)

ルートき裂の破面は、図-3(a)に示すように部分的に不連続であった。また、不連続破面となっている領域の未溶着長さは最大で1.5mm程度のばらつきがあった。以上から、未溶着長さのばらつきが大きい場合、橋軸直角方向の複数箇所からルートき裂が発生し、不連続な破面を形成すると考えられる。未溶着長さのばらつきが0.5mm程度の小さな領域において複数箇所から発生したルートき裂は、進展に伴い合体した。一方、未溶着長さのばらつきが大きな領域では、発生したルートき裂は合体せずに単独で進展した。D12U6SP0-FS2におけるビーチマーク試験結果を図-3(b)に示す。ビーチマーク試験は繰返し回数50, 100, 150 $\times 10^4$ 回の計3回行った。各ビーチマークの間隔は、疲労荷重の繰返し回数が増加するにしたがって小さくなっていることから、ルートき裂の進展速度はき裂進展に伴い減少し、停留したと考えられる。
