## 設置後十年経過木製ガードレールの性能確認試験

和光コンクリート工業(株) 正会員 ○張 日紅 金丸 和生  
宮崎県木材利用技術センター 正会員 飯村 豊 上杉 基  
宮崎大学土木環境工学科 正会員 中澤 隆雄

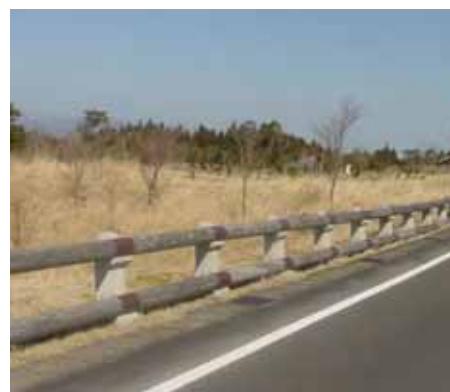
図-1 十年経過木製ガードレール

試験に使用した経年横梁の被害度の分布は、1 から 3 の範囲内であり、平均被害度は 1.8 であった。経年横梁の曲げ試験結果は表-2 に示す。横梁の被害度が大きくなるにつれて、曲げ試験時の平均破壊荷重は低くなるが、設置後十年経過した被害度 1 および 2 となった横梁は、車両用防護柵としての性能（本試験方法での曲げ破壊荷重が 40 kN 以上）を有していることが判明した。

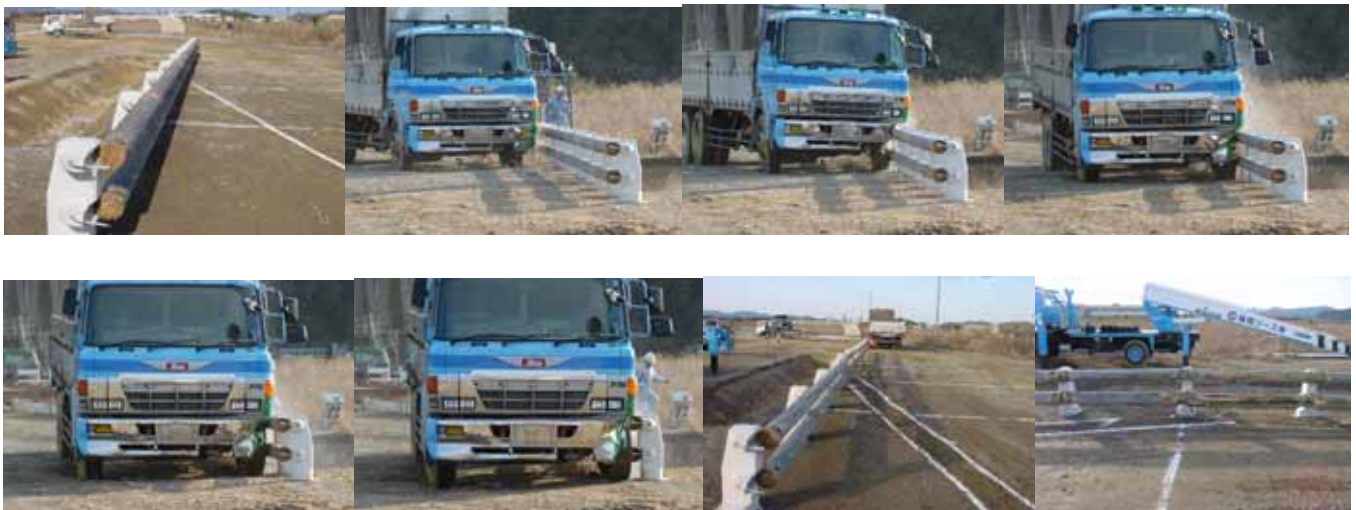
図-3 衝突車両の挙動および横梁の損傷状況

衝突車両の衝撃度は、車両用防護柵 C 種の衝撃度規定値 45kJ を上回った。設置した木製ガードレールは「防護柵設置基準・同解説」に定められた大型車衝突条件の性能規定項目を全て満足した。衝突車両の挙動および防護柵の損傷状況は、図-3 に示す。衝突瞬間の車両の挙動から衝突車両の安全誘導が確認された。木製ガードレールの構成部材は、横梁の割れが数本をあったものの、飛散しなかった。以上より、設置後十年経過し、被害度が 1 又は 2 と評価された横梁は、車両用防護柵としての強度性能を有していることが確認された。
