## 日本初の木材を主構造部材とする立体トラス橋の健全度診断

福岡大学 学生会員○久保 慧祐

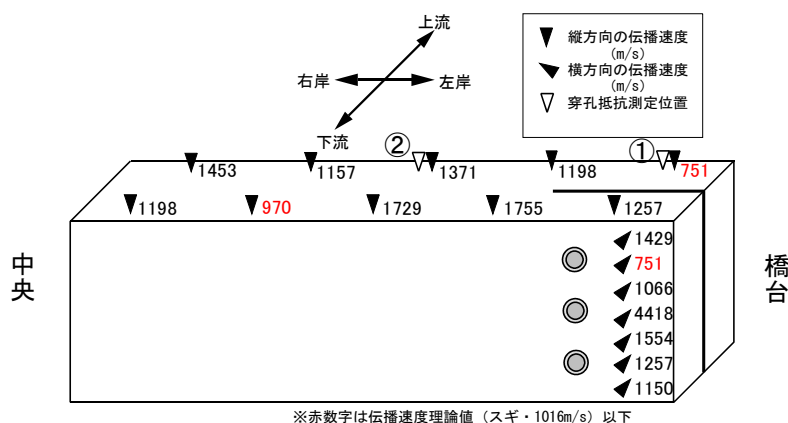
図-1 超音波伝播速度の測定点と値

次に、重要な部材について超音波伝播速度試験と穿孔抵抗試験によるさらに詳しい診断を行った。**写真-4**は超音波伝播速度試験、**写真-5**は穿孔抵抗試験の様子である。結果の一例として、橋脚位置にあり断面が最大である部材のうち外観で最も状態が良くないと考えられた左岸下流側の下弦材の超音波伝播速度試験の結果を**図-1**に示す。黒い三角形は測定位置を、数値は伝播速度を示している。赤字は伝播速度の理論値よりかなり遅く、その位置では腐朽が疑われる。**図-2**は**図-1**の①で示す箇所の穿孔抵抗試験の結果である。これは専用の機械により深さ毎の穿孔抵抗値を記録するもので、図は横軸に深さを、縦軸に抵抗値を示している。抵抗が小さいと腐朽が疑われるが全区間で抵抗が測定されており、腐朽はない、もしくはあっても軽微であると予測される。よってひび割れや漏水痕等の外傷は見られるものの、部材内部の調査結果は良好であり、劣化は小さいと考えられる。
