## 歴史的な木橋の健全度診断の事例と維持管理法

福岡大学 学生会員 ○戸高 将典

福岡大学 正会員 渡辺 浩

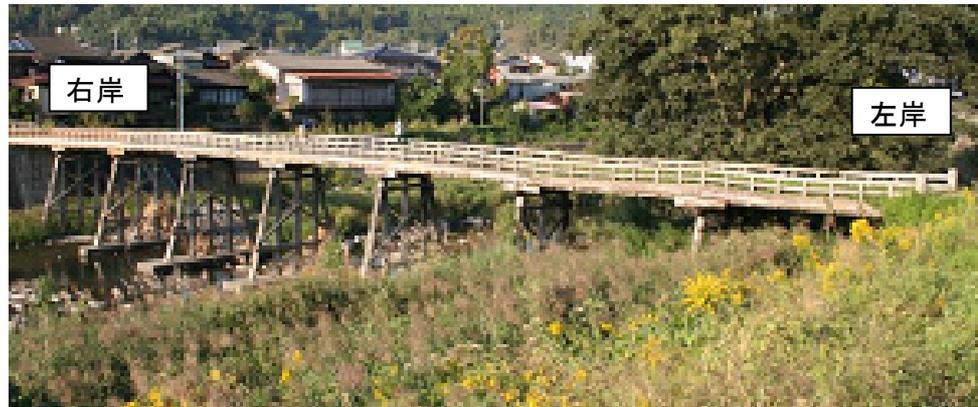
写真-1 南仙橋全景

橋全体の診断としては橋面のレベル測定と振動試験を実施した。レベル測定では写真-1でも分かるように最大で100mm程度沈んでいることが分かった。原因は桁の腐朽によるものと考えられる。

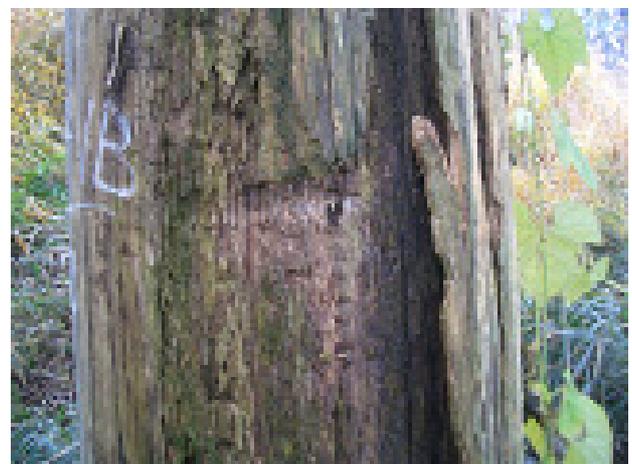
これらの橋脚では写真-2のように芯材部が剥き出しになっている箇所が多くあった。ここで含水率測定を行ったところ上流側と下流側の地際付近の含水率が図-2のように特に高い数値であり、腐朽が進みやすい環境にあることが分かった。しかしながらこの箇所にピン打ち込み試験をピロディン6J (直径2.5mm)で行った結果、15~25mm 程度であり、内部は健全であることが分かった。

写真-2 損傷箇所 (P7 上流側)

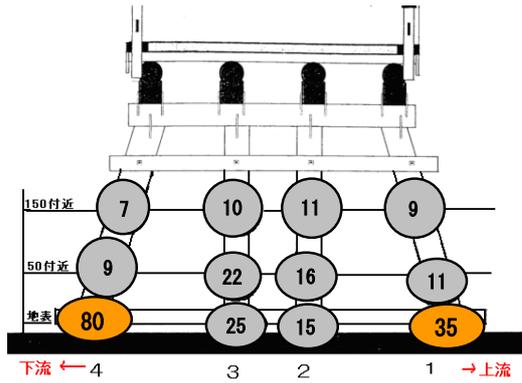
図-2 含水率の結果 (P7)

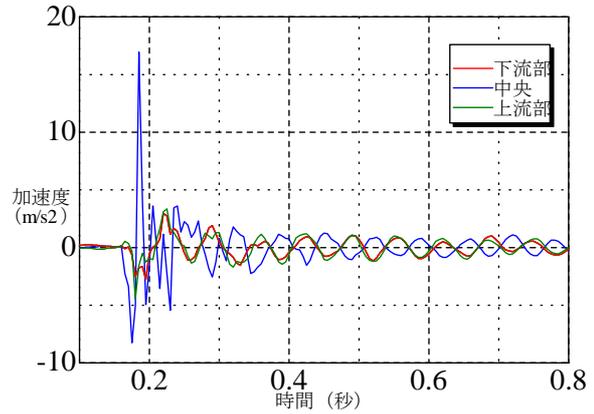
図-3 振動波形 (径間3)

振動試験では支間中央に加速度計を設置し、中央部でジャンプし加振した時の基本振動数を測定した。結果は表-1のとおりである。図-3は振動測定結果の一例である。中央部と端部が逆位相となっているのは床板の剛性が弱いことに起因していると考えられる。

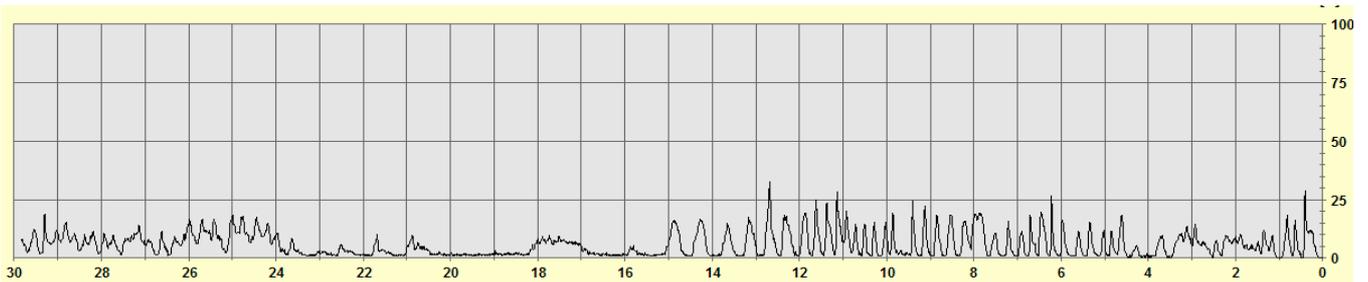
さらに穿孔抵抗試験を行ったところ図-2のようにしっかり抵抗が表れ、ここでも内部は健全であるということが示された。内部腐朽が疑われる箇所と、地表から50cm 以下が完全に腐り落ちている箇所も見られた

図-4 レジストグラフ (P7)
