## 豪雨による斜面崩壊の危険度評価に関する考察

熊本大学 学生会員 ○井上 敦裕  
正会員 北園 芳人

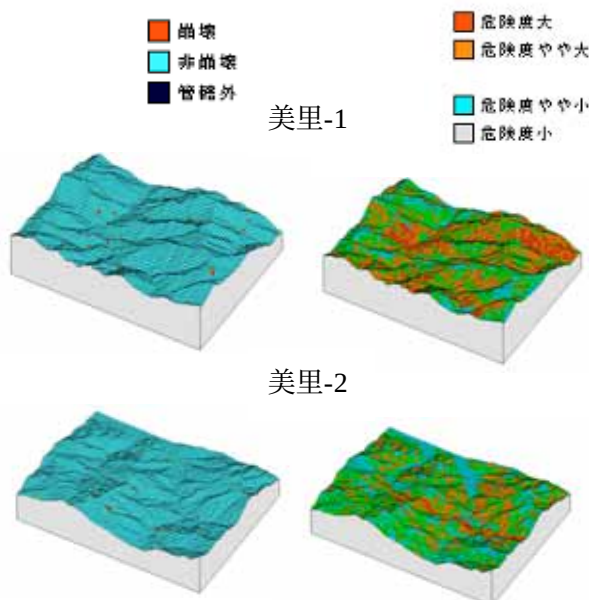
図-1 崩壊箇所と危険度評価

森田の堆積岩地域の危険度評価点数を適用した場合、表-4から崩壊と評価されるメッシュ数が3983個あるが、実際に崩壊箇所として確認できたのは37個なので危険度評価的中率は58.6%とあまり良

い数字は出ていない。崩壊地の中率に関しても表-4では57.8%と同等の数字が出ている。現地を調査したところ、かなりの溪流から土石流の被害が出ていたが、調査に赴いた当時、発生源である上流部の溪流の調査が不可能であったため、崩壊箇所の十分なデータが得られずの中率が低下したと見られる。
