## スマトラ西海岸の詳細津波被害分析

九州工業大学大学院 学生会員 宮原健太  
株式会社ウエスコ 正会員 二井伸一

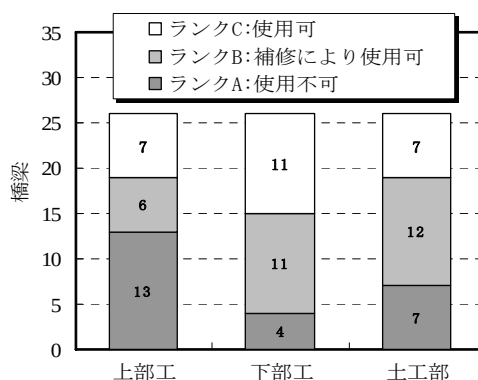
図-2 部別損傷ランク

本論文では、橋梁の使用可否に着目し、津波来襲後の状態から損傷ランク判定を行った。図-2に部材別損傷ランクを示す。調査橋梁を上部工、下部工、土工部に分類し、各部材別に損傷ランクと基数を整理した。図-2より、上部工は、損傷ランクAが13橋と半数を占める。一方、下部工は損傷ランクB、Cが大半を占め、損傷ランクAの比率が2、3割程度となる。これより、津波による被害は上部工に関するものが多いことが分かる。

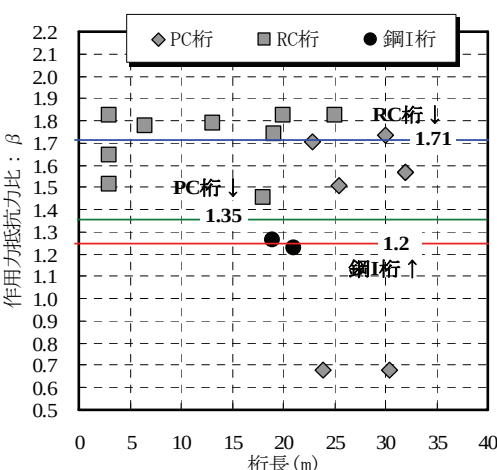
図-3 橋梁別作用力と抵抗力の比 $\beta$

図-3に $\beta$ と桁長の関係を示す。本分析では、鋼トラスは大半が流出しており、その構造諸元を完全に把握できないため、評価から割愛した。鋼I桁の $\beta$ の平均値は1.25となり、RC桁、PC桁の $\beta$ の平均値は1.63、1.71となる。各平均値に大きな差がないことから、橋種による被災度の影響は少ないと判断される。但し、 $\beta$ が0.68と極端に小さいコンクリート橋が2橋存在する。この2橋は、Cut川を併設して渡河する橋梁であり、主に歩道橋として使用されている。図-4に被災前と被災後の状況図を示す。コンクリート橋の被害状況としては稀な、上部工流失が起きた橋梁である。被害が大きくなった要因は、図に示すように構造高と幅員の比が小さいことである。本橋の構造高は1.7mであり、作用波力は601.8kNとなる。一方、幅員は小さく、それに伴い上部工重量は765.1kNとなる。この重量は、コンクリート橋の平均上部工重量(1635.2kN)の4割程度と軽く、波力に対する抵抗力が著しく小さかったことが考えられる。

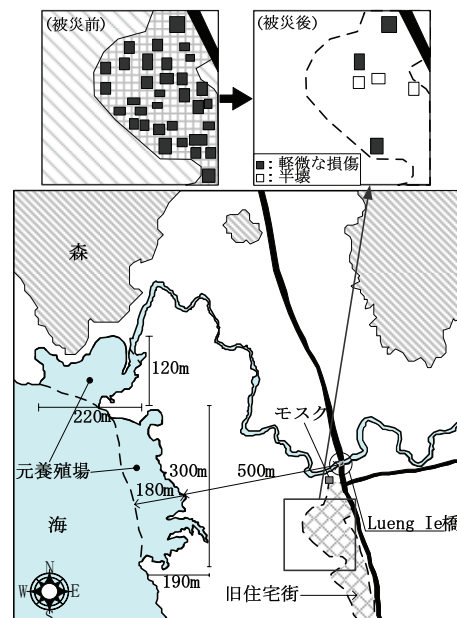
図-5 Lueng Ie 橋の周辺図(被災後)

図-5に津波被災後の状況を示す。Lueng Ie 橋北側の森は6割程度減少し、西側の林は全壊している。橋梁近辺のモスクは、津波により半壊状態となっている。図-5 上部に被災前後の主要道近辺の拡大図(100m×100m)を示す。拡大図より、被災前に60軒近くあった家屋は6, 7軒残る程度と全体の9割が倒壊し、町が全壊に近い状況となっている。河口部の海老の養殖場は津波により洗掘され、海水が浸入し、地形が変形している。津波による地形の変形量は合計87500m<sup>2</sup>であり、河口部の洗掘が激しく、Lueng Ie 橋の海岸線からの距離が180m短縮した。海老の養殖場は、現地盤(砂浜)を掘って海水を入れたものであったため、浸食されやすい状況であったと考えられる。

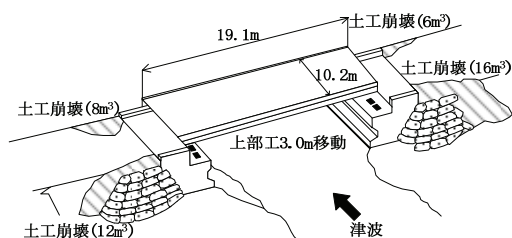
図-6 Lueng Ie 橋の橋梁図

図-6に津波来襲後の Lueng Ie 橋近辺の損傷状況を示す。Lueng Ie 橋上部工は、津波により河川上流方向に3.0m 桁移動した。一方、下部工はひび割れ程度の軽微な損傷に留まっていた。橋台背面の土工部の流失量は、右岸部下流側が12m<sup>3</sup>、左岸部下流側が16m<sup>3</sup>、右岸部上流側が8.0m<sup>3</sup>、左岸部上流側が6.0m<sup>3</sup>であった。また、橋梁下流側の両石積み部分は、盛土と共に流失していた。

$\beta$ が1.33である家屋は、被災前と比較すると倒壊及び半壊が9割を占めており、大半の家屋が壁崩壊と共に倒壊したと想定できる。 $\beta$ が1.47であるモスクは、被災前と比較すると、壁は破壊されているが、構造物としての状態を維持し、半壊となっている。モスク内には柱があり、柱の被圧面積は壁よりも小さく、作用波力は小さくなる。そのため、柱が津波の作用波力に耐え、半壊の状態で維持できたと考えられる。 $\beta$ が1.80である橋梁は、上部工重量が重く、 $\beta$ は相対的には大きい、桁は3.0mの移動が生じた。

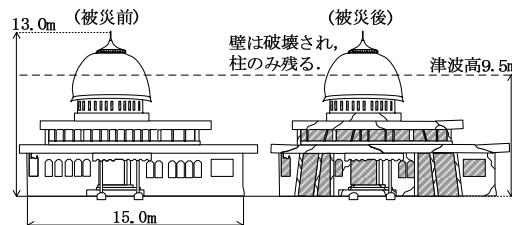
図-7 モスクの損傷(海岸線側)

図-7に津波被災前後におけるモスクの損傷を示す。モスクの構造高は13.0mである。同モスクの津波痕跡より、津波高が9.5mであったことが推測される。モスクは津波により完全に浸水していないこともあり、壁が破壊され、柱のみが残るといった半壊程度の被害であった。
