## 今後の維持管理性を考慮した鋼箱桁端部の腐食対策と考察

本論文は、国道に架設されている橋梁で発見された鋼箱桁端部の腐食について非破壊調査を用いた対策工検討の事例を報告する。

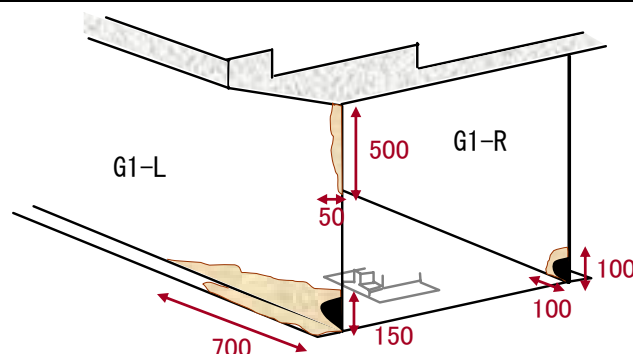
図-2 箱桁端部損傷状況

本橋は、1974年に架設された2主桁の3径間連続非合成の鋼箱桁橋で、そのうちの1主桁の端部において、ウェブ・フランジに著しい腐食、及び腐食に伴う欠損が橋梁点検時に確認された。

この損傷は、ウェブ上部からの腐食状況から、伸縮装置からの排水機能不良により、桁端部に滞水して腐食を誘発すると共に、冬季の凍結防止剤の散布により、さらに塩分を含んだ漏水として腐食を助長させ欠損を発生させたものと推測できる。

上記により本橋の損傷対策は、今後の維持管理性を考慮すると共に漏水影響の最小化の観点から、主桁端部の腐食による不良部について、切断除去するのみとした。ただし、今回損傷が確認された箇所は、掛け違い部の桁遊間が狭く、人の出入りが容易に出来ない箇所であったため、腐食範囲より大きく切断するものとし、合わせて重塗装を施すことを対策方針とした。

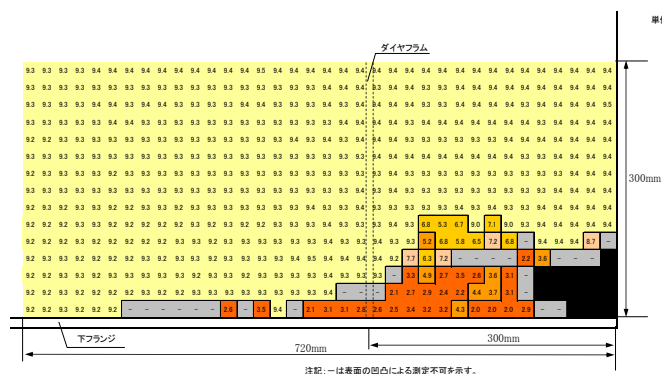
図-4 非破壊肉厚量調査結果G1-L ウェブ

ウェブ及びフランジ、ダイヤフラムに発生した腐食に対し超音波厚さ測定（UTM 調査）を行い、残肉肉厚量の調査を行った。調査結果より、損傷の著しいウェブの端部では、架設当初部材の約40%の残肉量しか残っていないことが判明した。しかしながら、この損傷のほとんどは、桁端部の支点外張出し部 300mm 以内に位置しており、腐食・欠損による応力上の影響はほとんどないものと推察された。

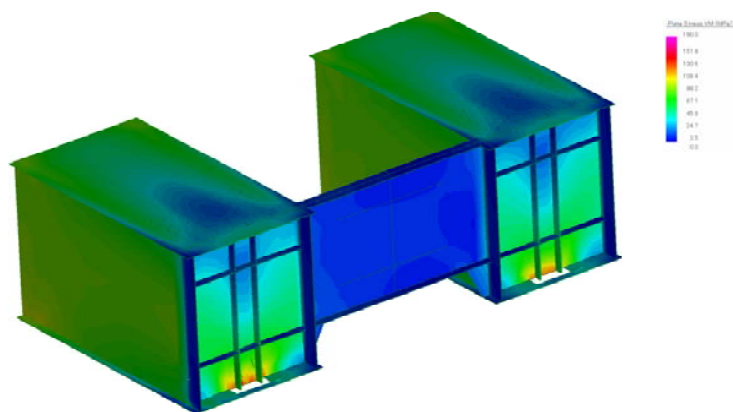
図-5 現在の部材発生合成応力分布（腐食反映）

3次元FEM解析の結果、ダイヤフラム垂直補剛材下端に軸方向圧縮応力が集中するものの、損傷の著しいウェブの腐食部は、支点外張出し部に位置するため、ほとんど無応力状態であることが確認された。これより、現在の腐食及び欠損による応力影響はないことが判明した。
