## 長崎県における耐候性鋼無塗装橋梁の実態の経年変化調査

長崎大学工学部 学生会員 ○今井和之進 長崎大学工学部 正 会 員 中村聖三  
長崎大学工学部 フェロー 高橋和雄

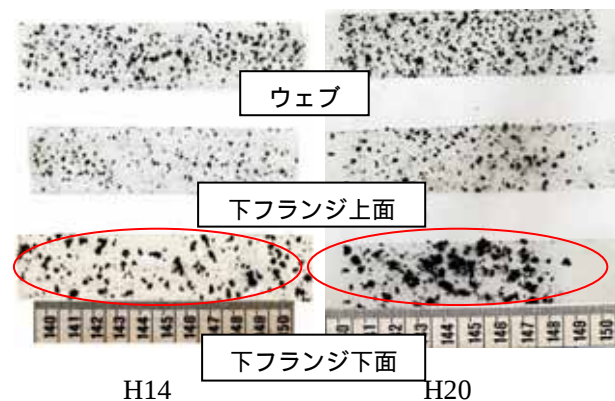
図 - 4 セロテープで採取した錆粒子

った。桁端部は風通しが悪く、さらに局所環境や漏水の影響を受けやすいため、外観評点 3 の状態であっても、時間の経過によりさび状況が悪化する可能性があると言える。図 - 4 は H14 年度と H20 年度それぞれのセロテープ試験で採取した錆粒子である。ウェブと下フランジ上面では H14 調査と H20 調査で採取されたさび粒子にあまり変化がないが、下フランジ下面ではさび粒子の大きさに明確な違いが認められる。さび厚を調査したところ、ウェブ 210 $\mu\text{m}$ 、下フランジ上面 248 $\mu\text{m}$ 、下フランジ下面 367 $\mu\text{m}$  であり、下フランジ下面がもっとも腐食が進行していることがわかる。H14 年度の調査結果でも下フランジ下面は他の部位と比べてさび状況が悪かったが、6 年の間にこの部位はさらに状況が悪化し、他の部位についてはさび状況に大きな変化がなかったことになる。桁下空間が狭いことで風通しが悪いために、下フランジ下面では他の部位より腐食速度が増してしまったものと思われる。

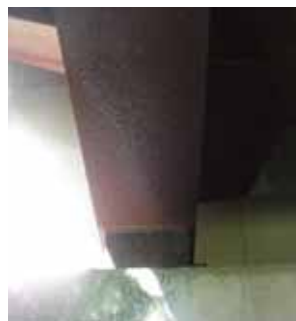
図 - 5 下フランジ下面

図 - 5 はある橋梁の下フランジ下面の写真である。図 - 6 はその内側(上)と外側(下)からそれぞれ採取したさび粒子である。さび厚はそれぞれ 390 $\mu\text{m}$ 、309 $\mu\text{m}$  であった。このように、下フランジ下面の内側と外側でさび状況が大きく違う橋梁もあった。

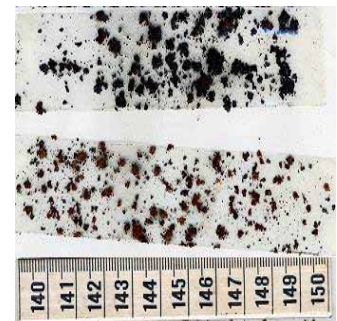
図 - 6 下フランジ下面錆粒子

H14 年度と比べて外観評点に変化があった橋梁は、10 橋中 3 橋であった。いずれも局所評価における外観評点の変化であり、下フランジ下面のさび状況が悪化していた原因として、桁下空間が狭いため風通しが悪く、適度な乾湿が繰り返されていないためだと考えられる。調査した橋梁の中には、下フランジ下面の内側と外側でさび粒子とさび厚に大きな違いが認められる橋梁もあったことから、風通しの悪い内側ほどさび状況は悪化しやすいということがわかる。
