## 塩害環境下において長期供用された RC 桁の鋼材腐食・塩分量調査結果

九州大学 学生会員 池之平 勉 九州大学大学院 学生会員 森川 亮太  
九州大学大学院 正会員 濱田 秀則 九州大学大学院 正会員 佐川 康貴

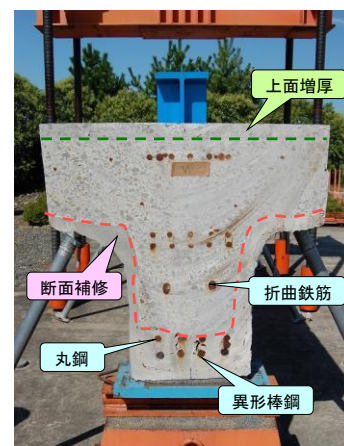
写真-1 解体桁断面状況

S 橋は、九州北部の日本海側に位置する RC 海上橋であり、側面のうち一方は日本海に面し（外海側）、他方は内海に面している（内海側）。本橋は昭和 7 年に架設され、昭和 42 年には活荷重の増加に伴い、桁の断面増厚（セメントモルタル）および主鉄筋の追加による補修・補強が行われた。写真-1 に桁断面の状況を示す。昭和 49 年には、PC 橋が併設され、PC 部が車道として、RC 部が歩道として用いられてきたものの、劣化が著しく、供用約 80 年で解体された。本研究では、S 橋解体桁を用いて電気化学的手法による非破壊試験およびはつり調査を行うことにより、供用 80 年を経た実構造物の鋼材腐食について調査した。

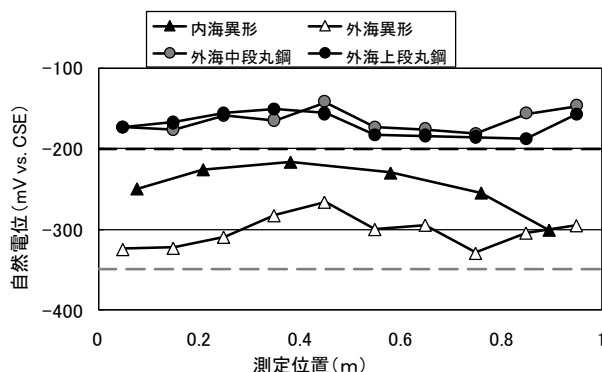
図-2 自然電位の測定結果

図-2 に飽和硫酸銅電極(CSE)の電位に換算した自然電位の測定結果を示す。図-2 中の破線は ASTM C 876 による判定基準線を示している。ASTM C 876 によると、丸鋼は全て「90%以上の確率で腐食無し」と判定され、異形棒鋼は全て「不確定」と判定された。両側面の異形棒鋼を比べると外海側の方が自然電位は卑（一）となり、内海側より外海側の方が腐食の進行が速いと考えられる。また、外海側の丸鋼と異形棒鋼を比べると異形棒鋼の方が自然電位は卑となり、異形棒鋼の方が丸鋼より自然電位が卑となった。

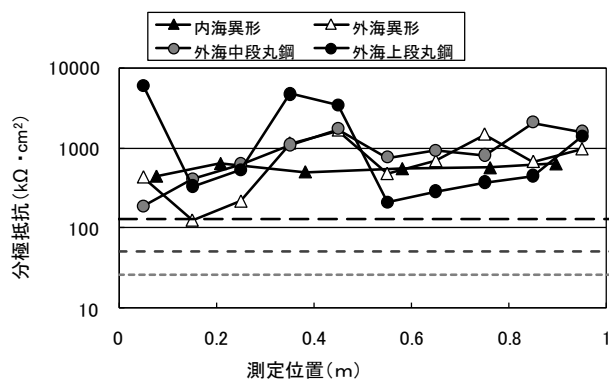
図-3 分極抵抗の測定結果

図-3 に分極抵抗の測定結果を示す。図-3 中の破線は CEB による判定基準線を示している。CEB の判定基準によると、ほぼ全ての箇所で  $130\text{k}\Omega \cdot \text{cm}^2$  より高い値を示し、「不動態状態（腐食無し）または極めて遅い腐食速度」と判定された。

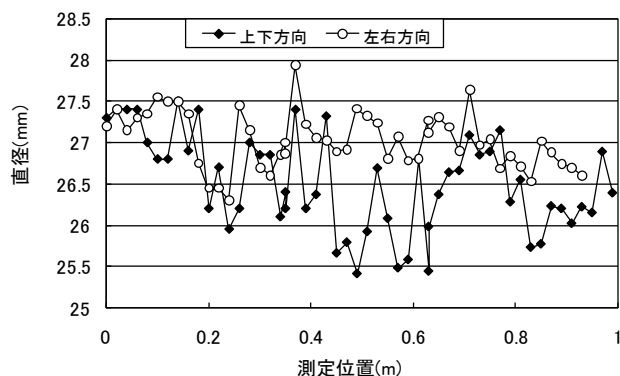
図-4 中段丸鋼の直径計測結果

図-4 に中段丸鋼の直径分布を示す。測定は、クエン酸水素二アンモニウムにより腐食部を取り除いた後にノギスを用いて行った。水平方向より鉛直方向の直径が小さくなり、上段丸鋼においても同様の傾向が見られた。建設当時の丸鋼の製造精度は不明ではあるが、鉄筋の左右方向よりも上下方向の断面減少の方が大きいと考えられる。

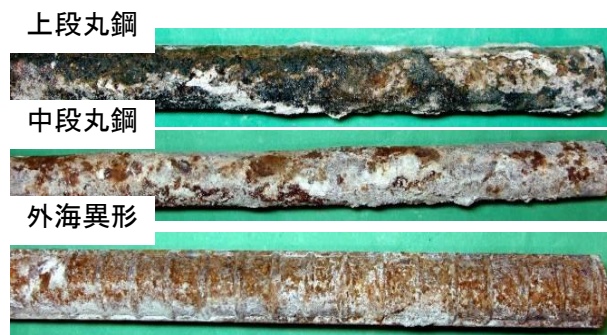
写真-2 鉄筋の腐食状況

写真-2 に鉄筋の腐食状況を示す。自然電位の測定結果より、異形棒鋼より丸鋼が腐食していると考えられ、さらに、分極抵抗の測定結果より、不動態被膜が存在していると考えられる。しかしながら、腐食のグレードと鋼材の状態<sup>1)</sup>によると、異形棒鋼は「部分的に浮きさびがあるが、小面積の斑点状である。」と判定され、丸鋼は「断面欠損が生じている。」と判定され、丸鋼において実際の腐食状況と非破壊試験の判定が異なる結果となった。鉄筋が不動態状態にある時はアノード反応が抑制され、この時の腐食電流は極めて小さく、腐食速度は無視できるほどであり、実際の自然電位と比べて高い値を示す事が分かっている。このことから、丸鋼は断面補修によって再び不動態被膜が形成されたと考えられる。

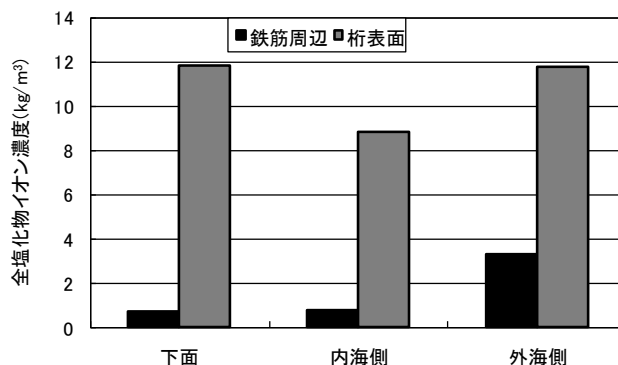
図-5 モルタルの全塩化物イオン濃度

図-5 にモルタルの全塩化物イオン濃度を示す。本調査では、桁表面(表面～2cm の平均)および鉄筋周辺(下面は 11cm, 桁側面は 9cm)の全塩化物イオン濃度を求めた。コンクリート表面の塩化物イオン濃度は、内海側の塩化物イオン濃度が小さく、下面と外海側からの塩化物イオン濃度が大きくなった。また、鉄筋周辺の塩化物イオン濃度は、外海側の塩化物イオン濃度が高くなった。
