## 斜角の小さいPC中空床版橋の損傷原因の推定と対策

（株）建設技術研究所 正会員 ○藤本 圭太郎  
 長崎県 壱岐地方局 非会員 山内 英樹  
 （株）建設技術研究所 正会員 嶋田 紀昭

本報告は、昭和54年に竣工した斜角の小さいPC単純中空床版橋の主版下面全面に発生したひびわれについて劣化損傷要因を推定し、長寿命化のための対策工法を選定したものである。

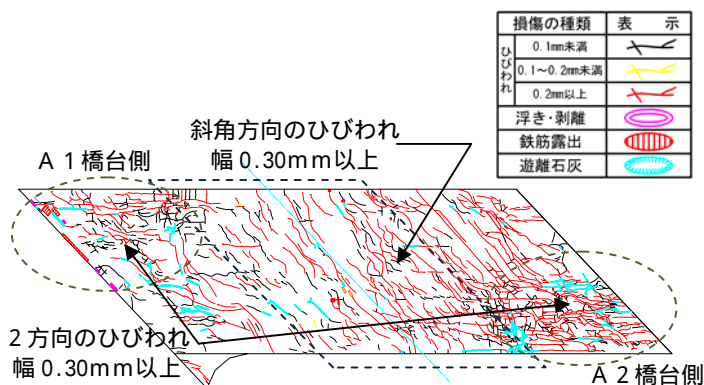
図-1 主版下面のひびわれスケッチ

外観目視調査による主版下面のひびわれスケッチを図-1に示す。

- 主版下面の支間中央部は斜角方向、主版下面の両端部の鋭角側に2方向のひびわれが発生している。また、橋軸方向のひびわれも発生している。
- 主版に回転および隅角部の沈下が生じている（図-2）。

調査の結果、本橋梁の主版は全面的に幅0.30mm以上のひびわれが発生していることが確認された。また、塩化物イオン量はやや高いものの、鉄筋についてはほとんど腐食が生じておらず、現在発生しているひびわれの方向性等を総じて考えると塩害が本損傷の主要因である可能性は低い。

したがって、橋軸直角方向の鉄筋不足という構造的要因で主版下面にひびわれが生じたものと考えられる。

- ・ 不足している橋軸直角方向の鉄筋を補うため炭素繊維シート接着工<sup>4)</sup>による補強(図-6)
- ・ ひびわれ注入工(ひびわれ幅0.02mm以上)

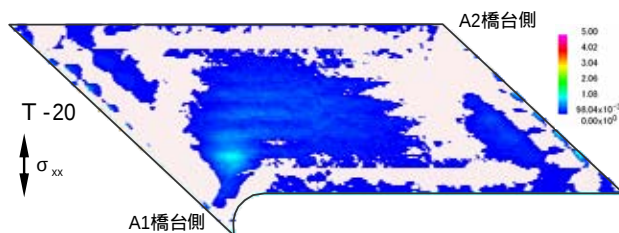
図-3 橋軸直角方向の引張応力分布状況

3次元FEM解析の結果、主版下面のほぼ全面に橋軸直角方向の引張応力が発生し(図-3)、支間中央部およびA2橋台側端部に橋軸方向の引張応力が発生していること(図-4)が確認された。

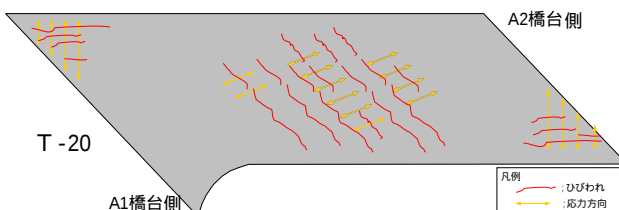
図-5 合成引張応力と主なひびわれ概念図

次に、3次元FEM解析結果による引張応力を合成させた結果、合成引張応力方向に対して直角方向と現状のひびわれ方向とその発生位置がほぼ一致した(図-5)。このため、前項での分析通り、橋軸直角方向の鉄筋が不足しているという構造的要因によりひびわれが発生している可能性が高いことが確認された。
