## 2009. 7. 24 豪雨に対する樋井川の防災上の課題

福岡大学工学部 学生員 ○檜原朋晃  
 福岡大学工学部 正会員 山崎惟義  
 福岡大学工学部 正会員 林義晃

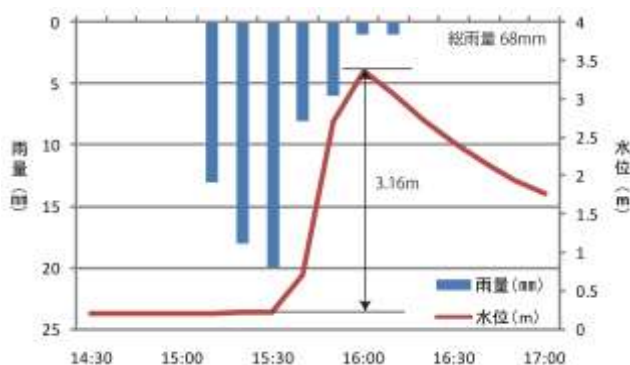
図-1 樋井川での水位上昇傾向 (2008 年 8 月 8 日)

図 - 1 は、2008 年 8 月 8 日の樋井川田島橋での水位上昇傾向を表している。この図から、15 時 20 分か

ら 30 分の間の 10 分間に 20mm の降雨を記録した後、田島橋での水位は 10 分間で約 2m 上昇していることがわかる。このことから、集中豪雨が発生した際には、わずか 10 分程度で一気に水位が上昇する傾向にあることがわかる。

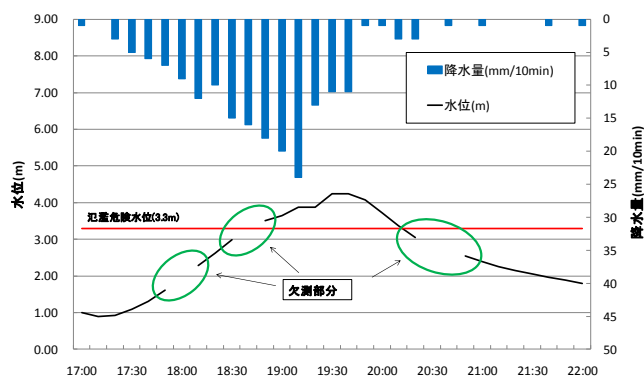
図-3 水防警報と水位の関係

図-3 は、7.24 豪雨による樋井川田島橋における水位変化(福岡県の HP でリアルタイムに表示される水位を記録したもの)と水防警報の基準となる氾濫危険水位等を示している。この図から、18 時 00 分、18 時 40 分、20 時 30 分、20 時 40 分の水位データは把握できていないことがわかる。なお、18 時 40 分の水

位データは計測機器の不具合による欠測であることが確認できているが、残りの三つに関しては原因が特定できていない。特に、18時40分のデータ欠測は、氾濫危険水位を挟んでおり、水位をモニタリングしていた場合、最大で20分間水位の上昇に関するデータが得られない事態が発生すると考えられる。今回の降雨においては氾濫危険水位に達する前後で欠測が発生しているため、利用者が適切に危険性を判断する事が出来なくなる可能性がある。

氾濫危険水位の前後で水位データに欠測が生じることは非常に大きな問題である事が分かった。しかし、ただ単に正確な水位情報を住民に公開するだけでは改善には繋がらない。今回調査を行った水位等の防災情報は、利用者が情報を理解し、利用され始めて効果を発揮するものである。そのため日ごろから、住民が防災情報を見て自主判断で避難できるように公民館等での説明会で防災情報の判断の仕方を住民に理解してもらう必要があると考えられる。

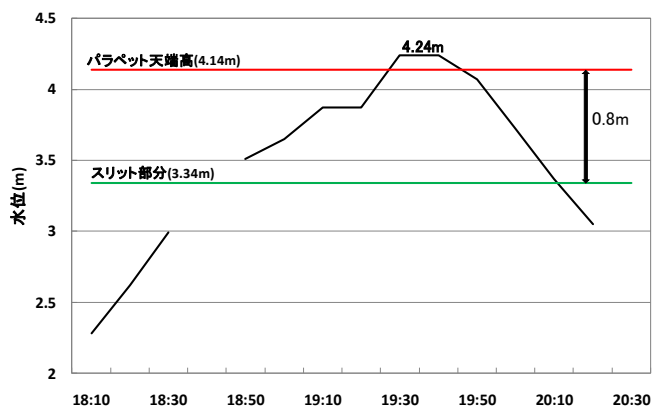
図-4 水位とパラペット天端高

図-4は田島橋における水位とパラペット天端高とスリット部分の高さを示している。このスリット部分には止水板を装着できるように設計されているが、今回の豪雨の際には止水板が装着されなかった。このパラペットの高さは約80cmあることから、この部分に止水板がはめ込んであれば樋井川からの越水の開始時間をもう少し遅らせることができたと考えられる。また、この図から、データが欠測している間にスリット部分から越水した事が分かる。止水板を18時30分以前に取り付けていたとすれば、もう少し越水が発生する時刻を遅らせる事ができ、降雨が止んだ場合には越水を回避できる可能性もあることがわかる。

また、パラペットのスリット部分に止水板を装着する事で、減災に繋がると考えられる。よって止水板を装着する手段の確立が必要となる。

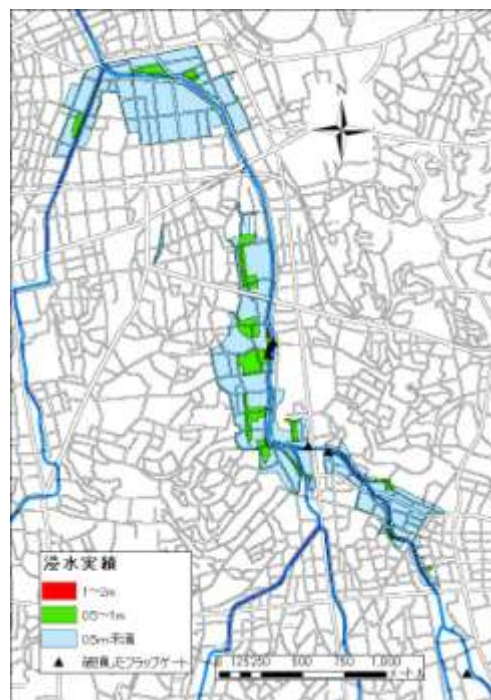
図-5 浸水実績図とフラップゲートの位置関係

図-5は浸水痕跡を基にして作成した浸水実績図と破損したフラップゲートとの位置関係を示している。フラップゲートが破損していれば、その部分から逆

流し内水氾濫を引き起こす可能性がある。図-5中に浸水実績図に破損が確認された6箇所の位置(▲)を示している。この図から、浸水箇所と破損したフラップゲートの位置が重なっていることがわかる。このことより、フラップゲートの維持管理も内水氾濫に影響を与える要因の一つになると考えられるので、毎増水期前に点検などを行う必要がある。
