## 都市河川に生息するアユに与える魚道改修効果の検証 —室見川におけるアユ再生に向けた現地観測—

福岡大学工学部 学生員○田中快昇  
福岡大学工学部 正会員 渡辺亮一

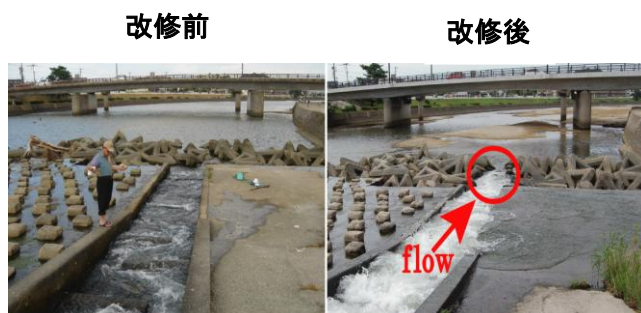
図 2 1-新道堰の魚道改修前後の様子

魚道調査により改修が確認された魚道は、1-新道堰、2-浜井手堰、3-乙井手堰、4-花立堰、6-丸井堰、10-兵庫町堰である。6 基の魚道ともに魚道入口が改修されている。その中で 1-新道堰は、魚道入口を塞いでいたテトラポットを除去し、袋詰玉石工法を適用することで、魚が魚道内に入りやすくなり、水筋をはっきりとさせることで迷入する幼魚が少なくなるように改善されている(図 2 参照)。

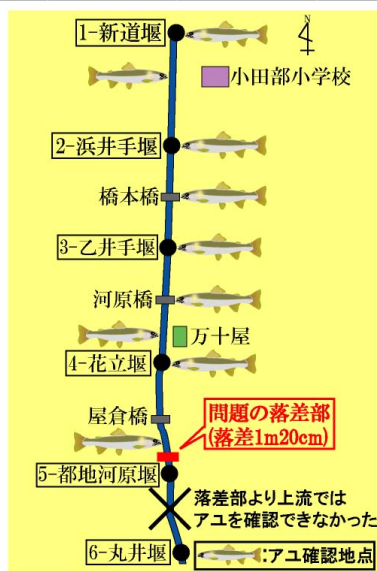
図 3 アユ確認地点

遡上調査では、1-新道堰における現地観測結果を表 1 に示している。この表より、今回の 6 日間の調査で計 411 匹のアユの遡上を確認した。図 3 は投網での捕獲および目視でアユを調査した結果を示している。この図から、5-都地河原堰の下流側ではアユを確認することができたが、上流側では確認できなかった。この原因として、この堰の手前に約 1m20cm の落差があり、アユはこの落差を遡上できていないと推察され、5-都地河原堰の魚道には到達できていないと考えられる。

昨年改修された 6 基の魚道は、入口を改修することにより、アユにとって構造的には以前と比べて魚道入口まで辿り着きやすくなり、遡上しやすくなっていると考えられる。4-花立堰上流でアユが確認できたことから、改修された下流の 4 基の魚道は、無事に遡上できていることが確認できた。また、アユが好む産卵条件は、2007 年からの研究データとの比較より、水温が 13℃～17℃の晴れの日で、粒度が 2mm 以上の礫の割合が 7 割以上であり、サクサク度が 10～20cm の場所であると推測される。今後、5-都地河原堰手前の落差の改善、改修されていない魚道の整備も進めていく必要があると考えられる。また、1-新道堰以外の場所では産卵を確認できず、今後、産卵場の造成や保護が必要であると考えられる。
