## 長崎県港湾施設を対象とした維持管理データベースの構築に向けた試み

長崎大学 工学部 学生会員○松浦理恵 長崎大学 工学部 正会員 多田彰秀  
長崎大学 インフラ長寿寿命化センター 正会員 出水 享 諫早市役所 田尻和恵

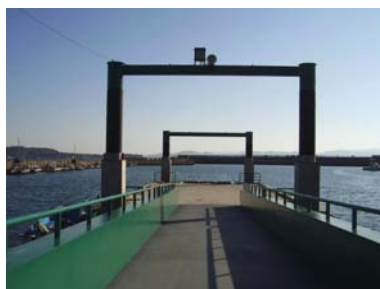
(1) 係留杭・昇降施設連結型

H21 年 11 月から 12 月末日にかけて実施した現地調査では、長崎県内の港湾・漁港 177 箇所を回り、その内 111 箇所に浮棧橋が存在した。これらは、(1) 係留杭・昇降施設連結型、(2) 定期船・連絡船係留型、(3) プレジャーボート係留型および (4) 大型船発着型の 4 つに大きく分類できる（写真-1 参照）。なお、最も多く存在したのが、係留杭・昇降施設連結型であった。
